**Kėdainių rajono savivaldybės administracijos architektūros ir urbanistikos skyrius**

**KULTŪROS PAVELDO OBJEKTO BŪKLĖS  
PATIKRINIMO AKTAS**

**2012 m. birželio 22 d. Nr. ARP12-3**

1. Pavadinimas Sinagoga
2. Kultūros vertybių registro unikalus kodas 12965
3. Adresas Kauno aps., Kėdainių r. savivaldybė, Smilgos g. 13, Kėdainiai
4. Valdytojas
5. Paskelbtas ar nepaskelbtas saugomu kultūros paveldo objektu saugomas valstybės
6. Ankstesnio būklės patikrinimo data ir akto numeris 2011-03-18 Nr.ARP11-19

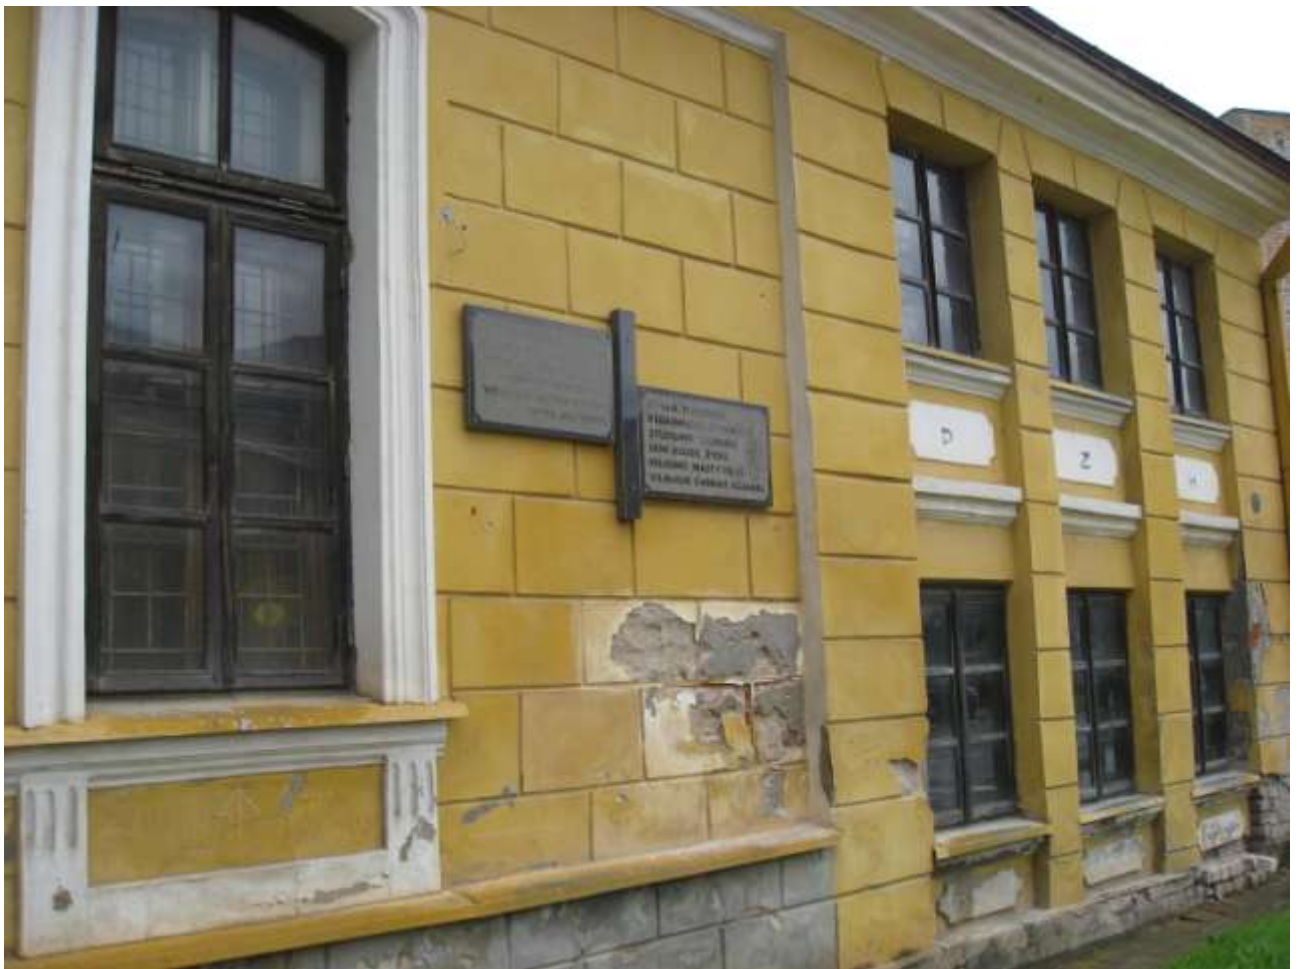
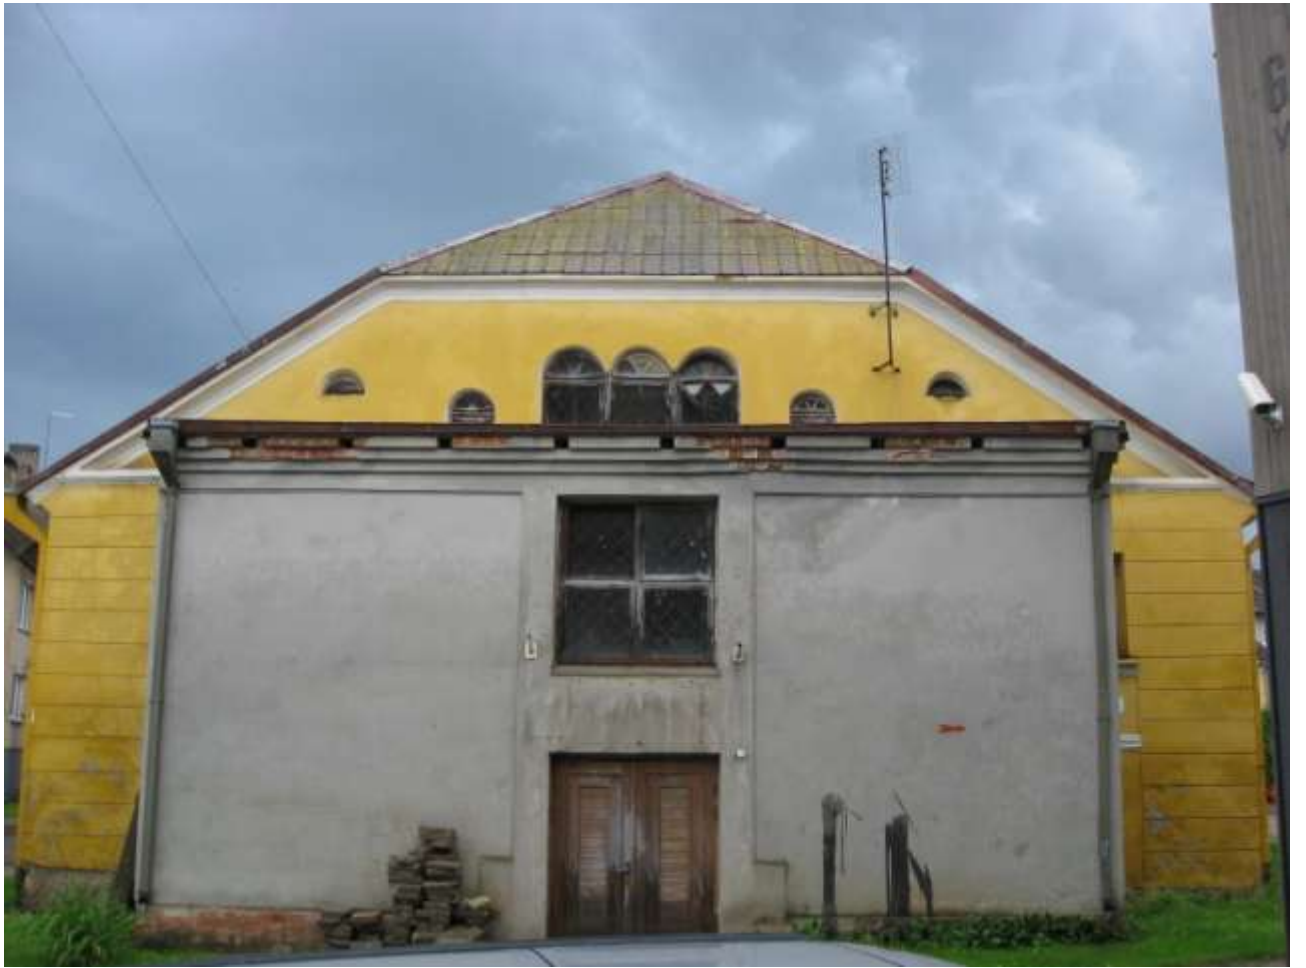
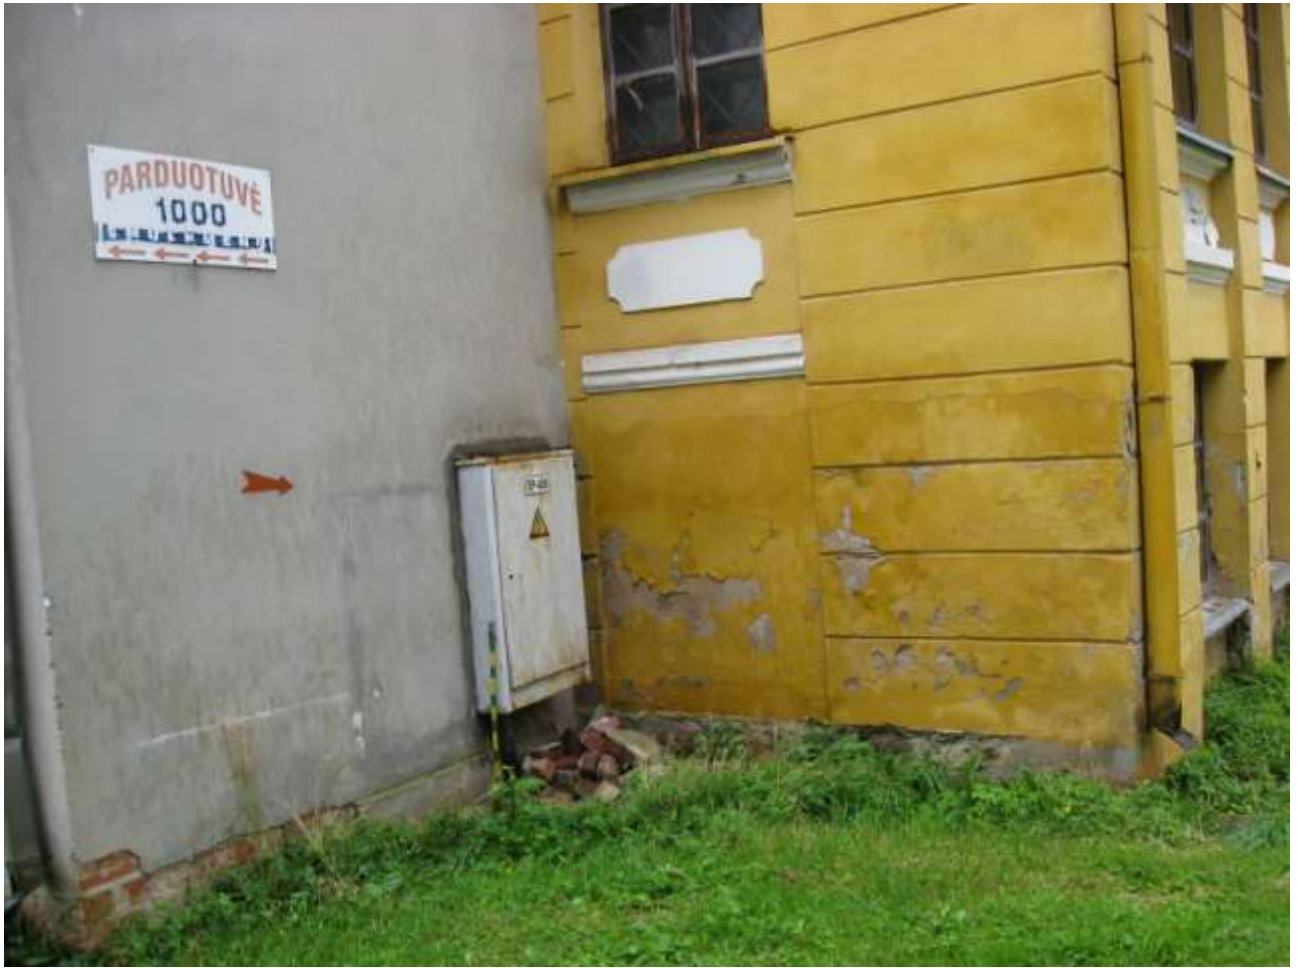
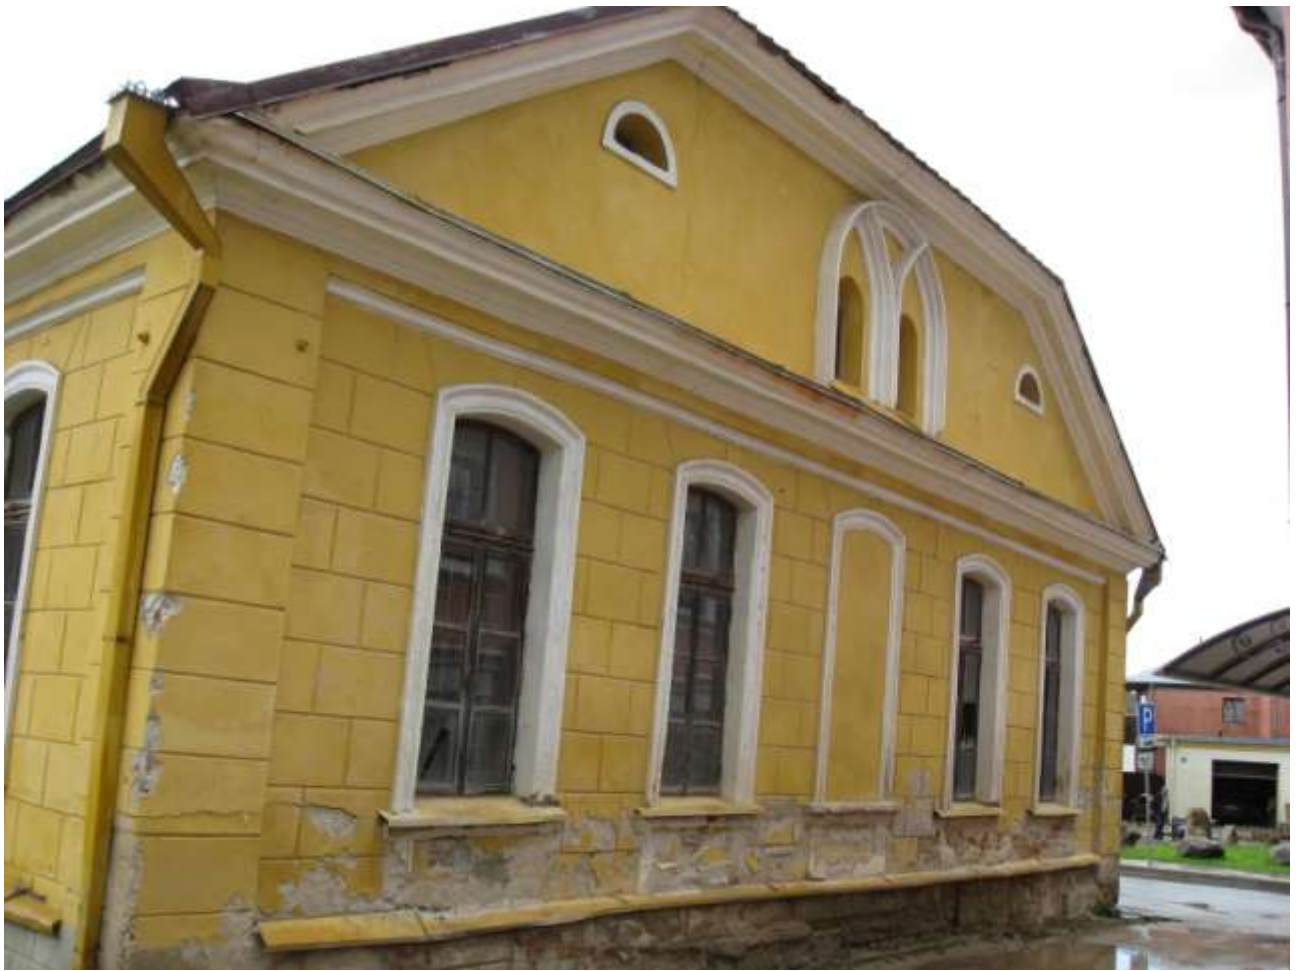
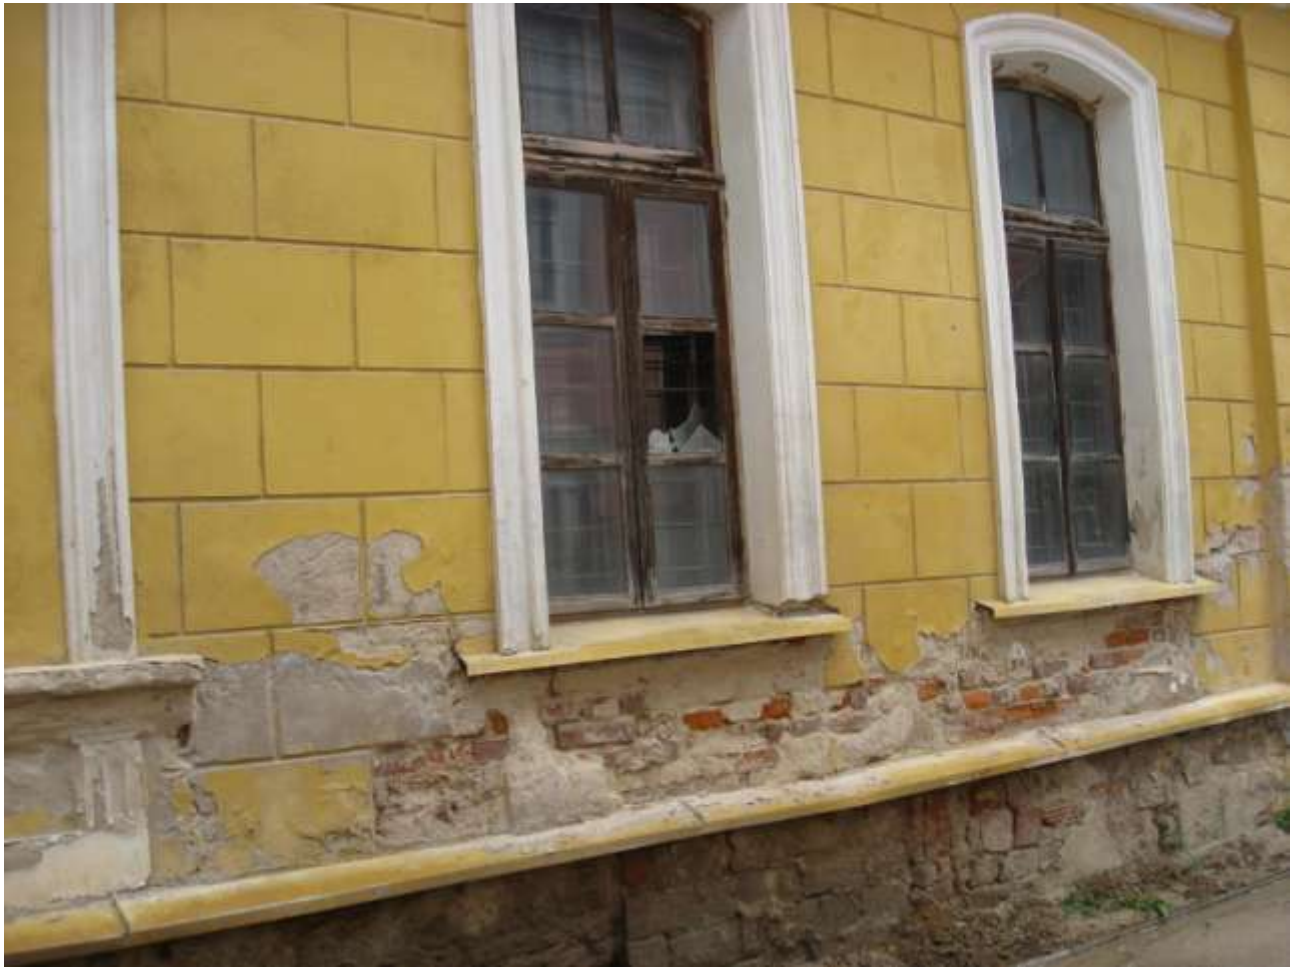
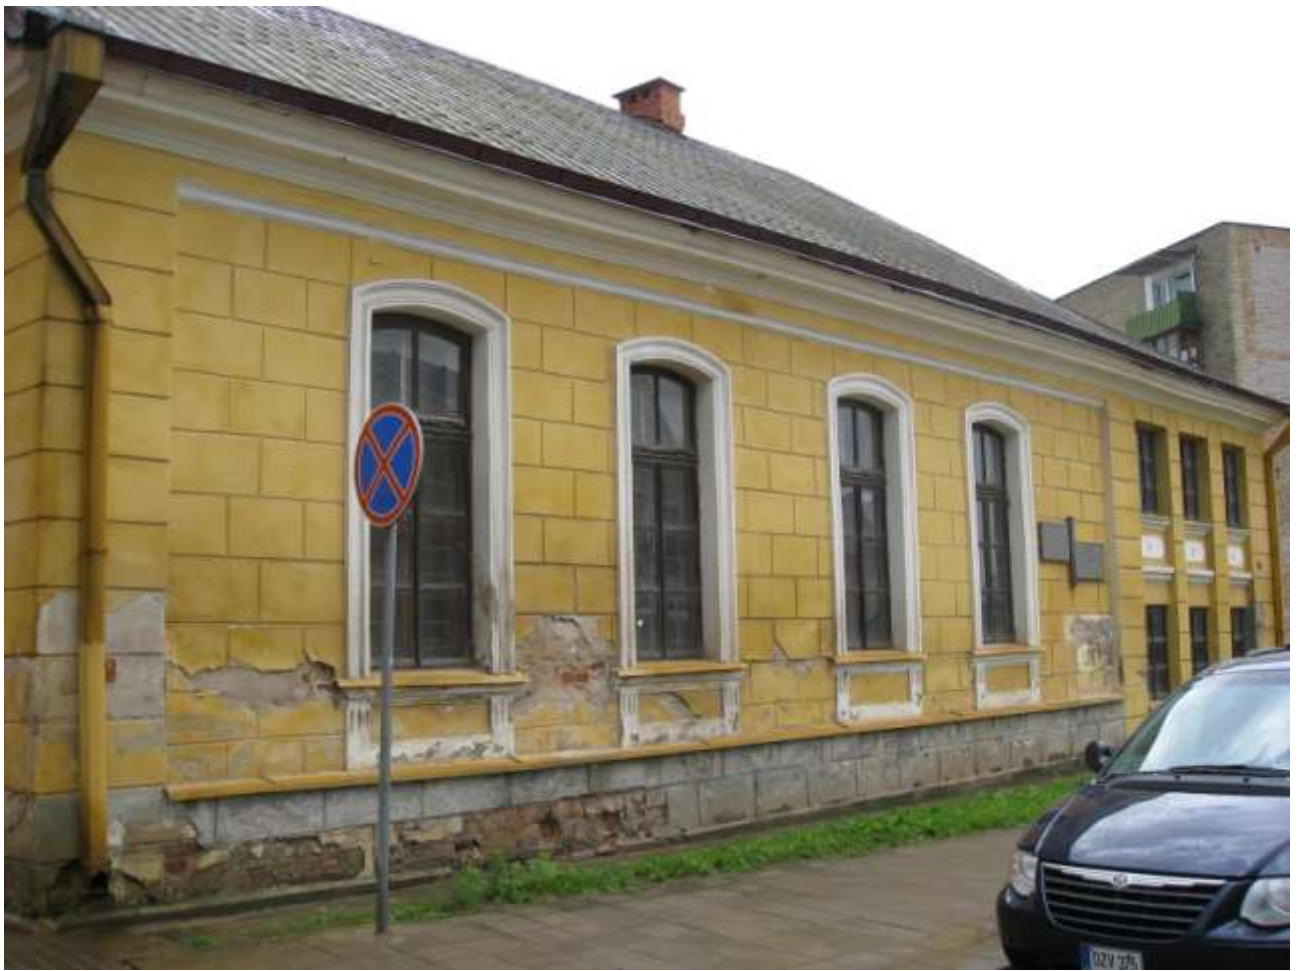
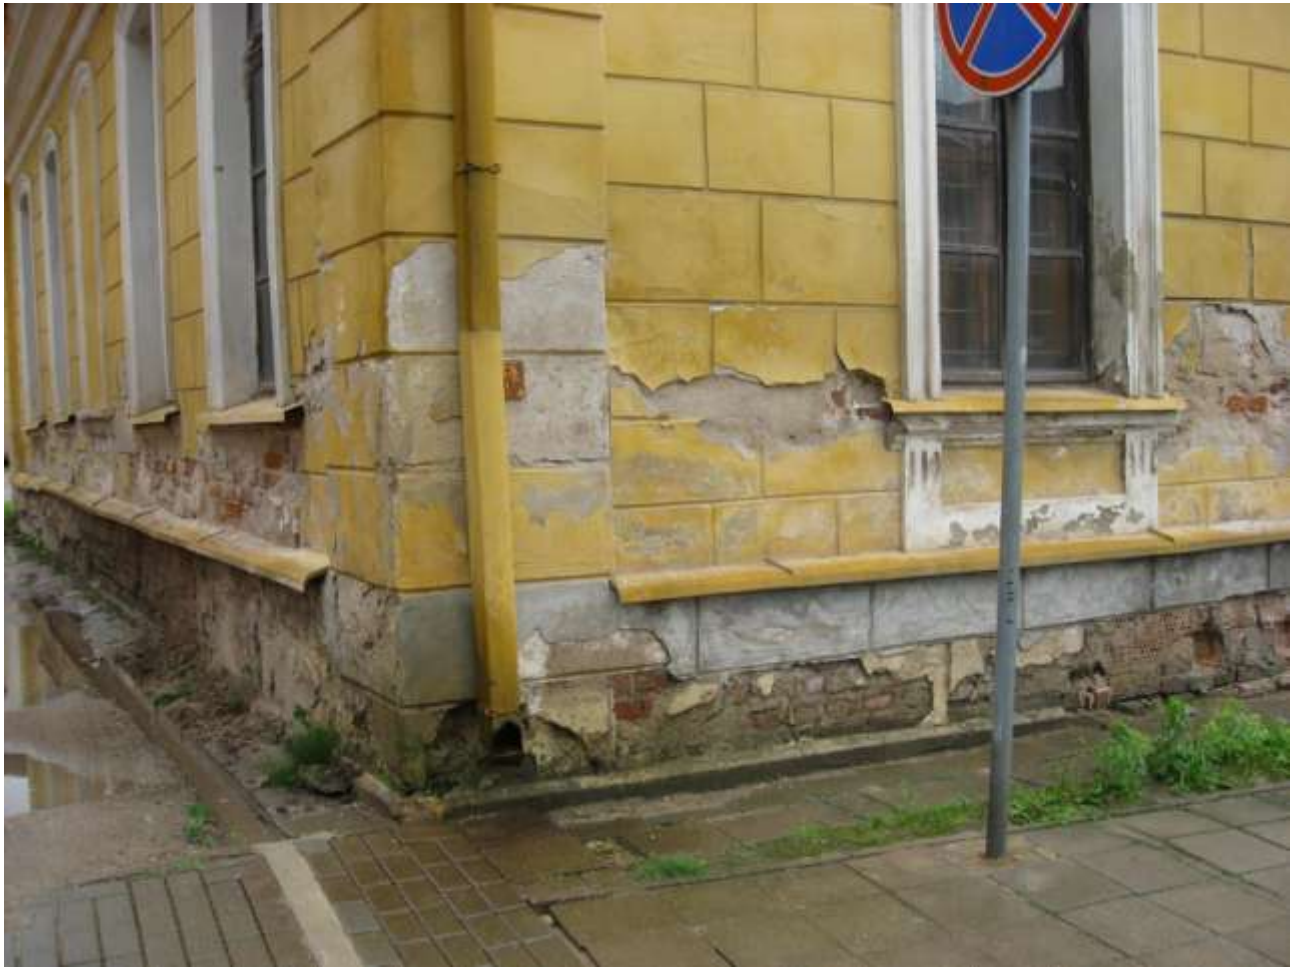
9. PRIDEDAMA. Fotofiksacija – 7 vnt.
10. Kiti dokumentai
11. Kultūros paveldo objekto būklės patikrinimo data 2012 m. birželio 22 d.

8. Kultūros paveldo objekto būklės apibūdinimas Vizualiai pastato būklė bloga: dėl netvarkingos išorinės lietaus nuvedimo sistemos, lietaus vanduo kaupiasi ant priegrindos ir drėgmė patenka į pastato pamatus. Priegrindos aplink pastatą beveik nėra, todėl neigiamų atmosferos veiksnių poveikis pastato pamatams – didelis. Į pastatą skverbiasi gruntinė drėgmė, ardydama pastato sienas. Pastato sienos drėksta nuo pamatų vos ne iki antro aukšto. Daugelyje vietų cokolinės dalies išorinis tinkas atsiskyres nuo pastato, ištrupėjęs. Sienų tinkas daugelyje vietų ištrupėjęs, kai kur matosi plytos. Vietomis matosi stogo karnizų pažeidimai – lokaliniai mūro suirimai ½ plytos ir didesniu gyliu. Krentančios plytos nuo stogo karnizų kelia grėsmę praeiviams. Matosi, kad sienos drėksta ne tik nuo pamatų, bet ir nuo stogo karnizų. Sinagogos išorės sienose matosi vertikalūs plyšiai. Pastato langai mediniai, seniai dažyti, yra papuvimų bei rėmų deformacijų. Kai kurie langai išdažyti ir neužsandarinti. Sinagogos pastato vidaus sienose atsiradę plyšiai, matosi sienų ir lubų apdailos pažeidimai (nusilupę dažai, tinkas nuo drėgmės patamsėjęs, sutrūkinėjęs, supleišėjęs, nubyrėjęs). Pastato būklė pablogėjo. Būtini fasado restauravimo darbai.
