**KULTŪROS PAVELDO OBJEKTO BŪKLĖS
PATIKRINIMO AKTAS**

2012 m. gegužės 9 d. Nr. ARP12-1

1. Pavadinimas Dvaro rūmai, Dvaro sodybos ir Akademijos statinių kompleksas
2. Kultūros vertybių registro unikalus kodas MC 30190 (15939)
3. Adresas Kauno apsk., Kėdainių r.savivaldybė, Dotnuvos sen., Akademijos mstl., Instituto al.2
4. Valdytojas privatizuotas butais
5. Paskelbtas ar nepaskelbtas saugomu kultūros paveldo objektu kultūros paveldo objektas įrašytas į kultūros vertybių registrą, saugomas valstybės
6. Ankstesnio būklės patikrinimo data ir akto numeris 2011-08-29 Nr.ARP11-22

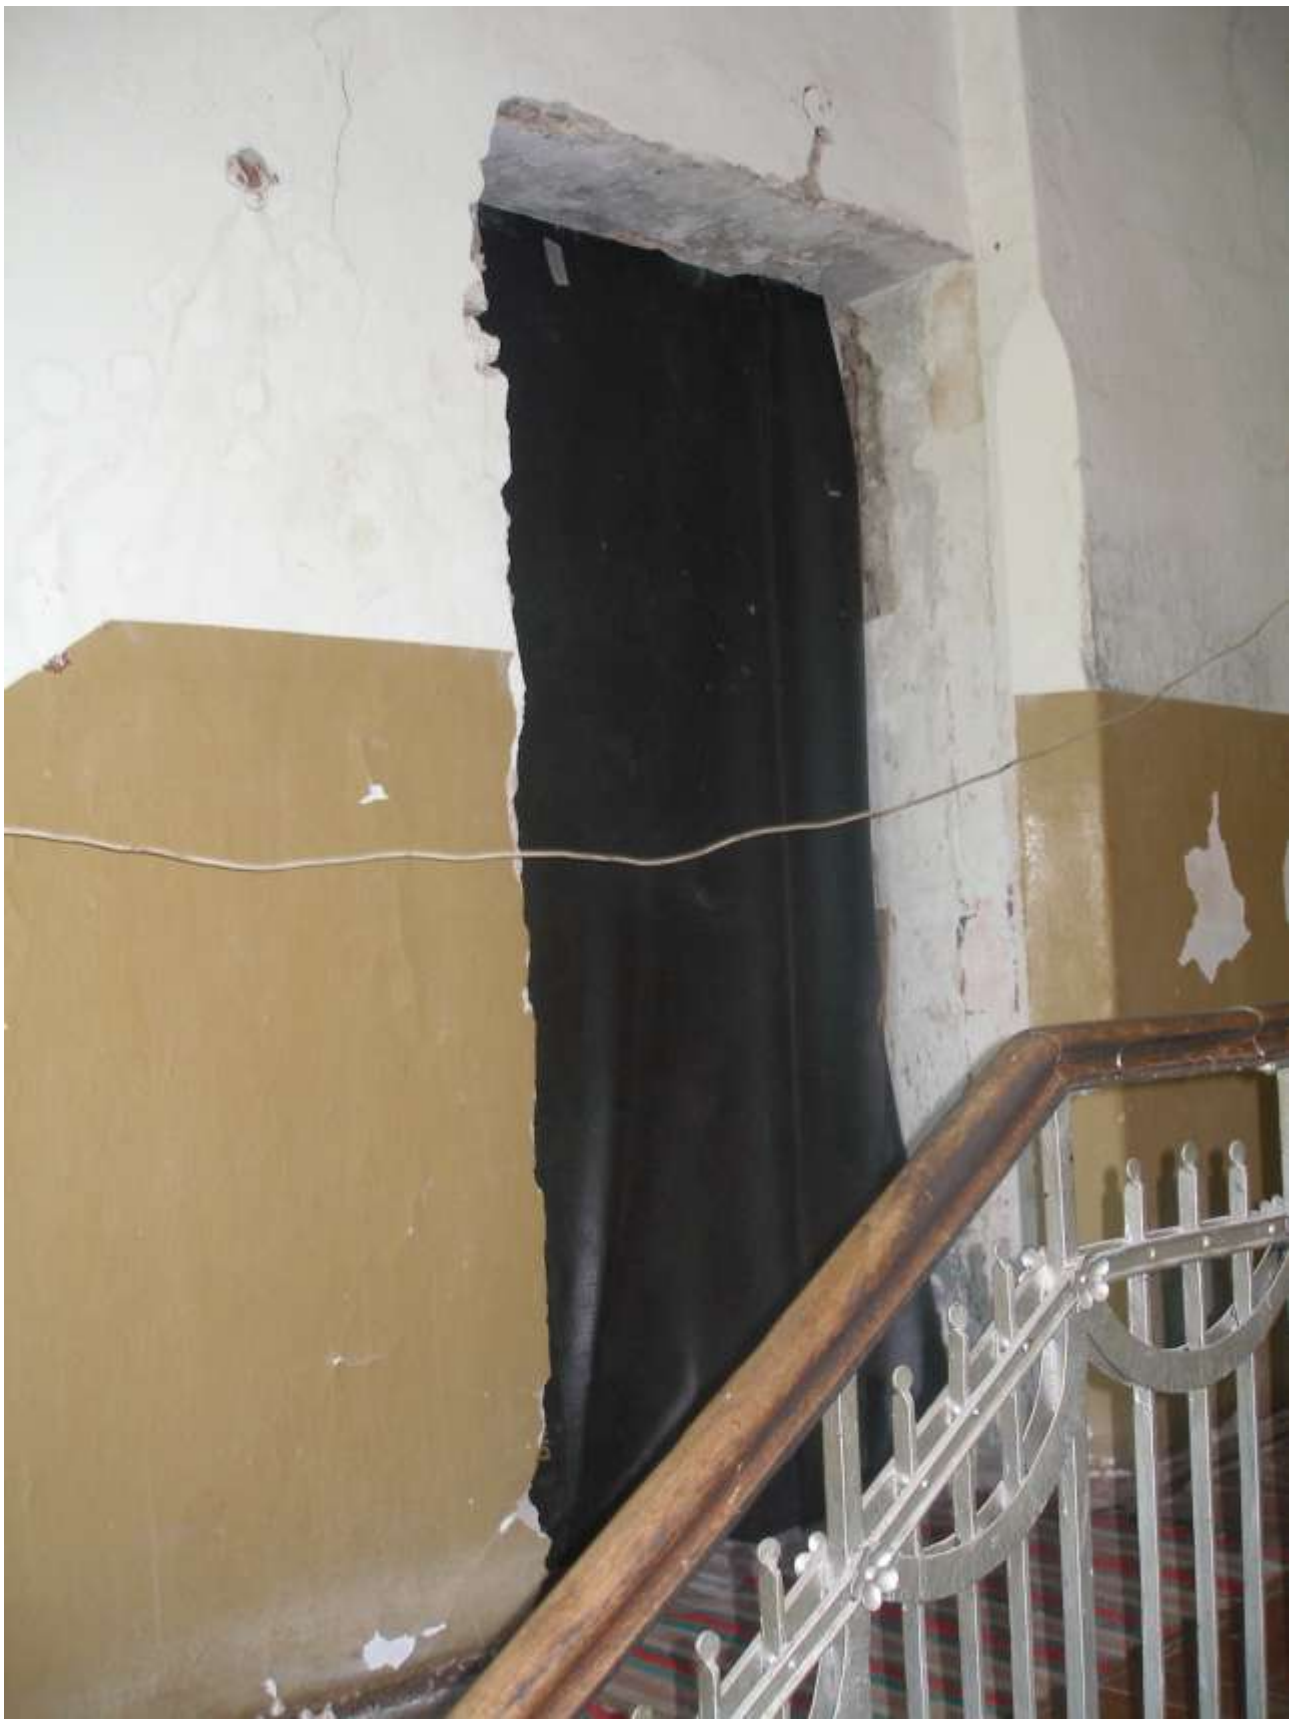
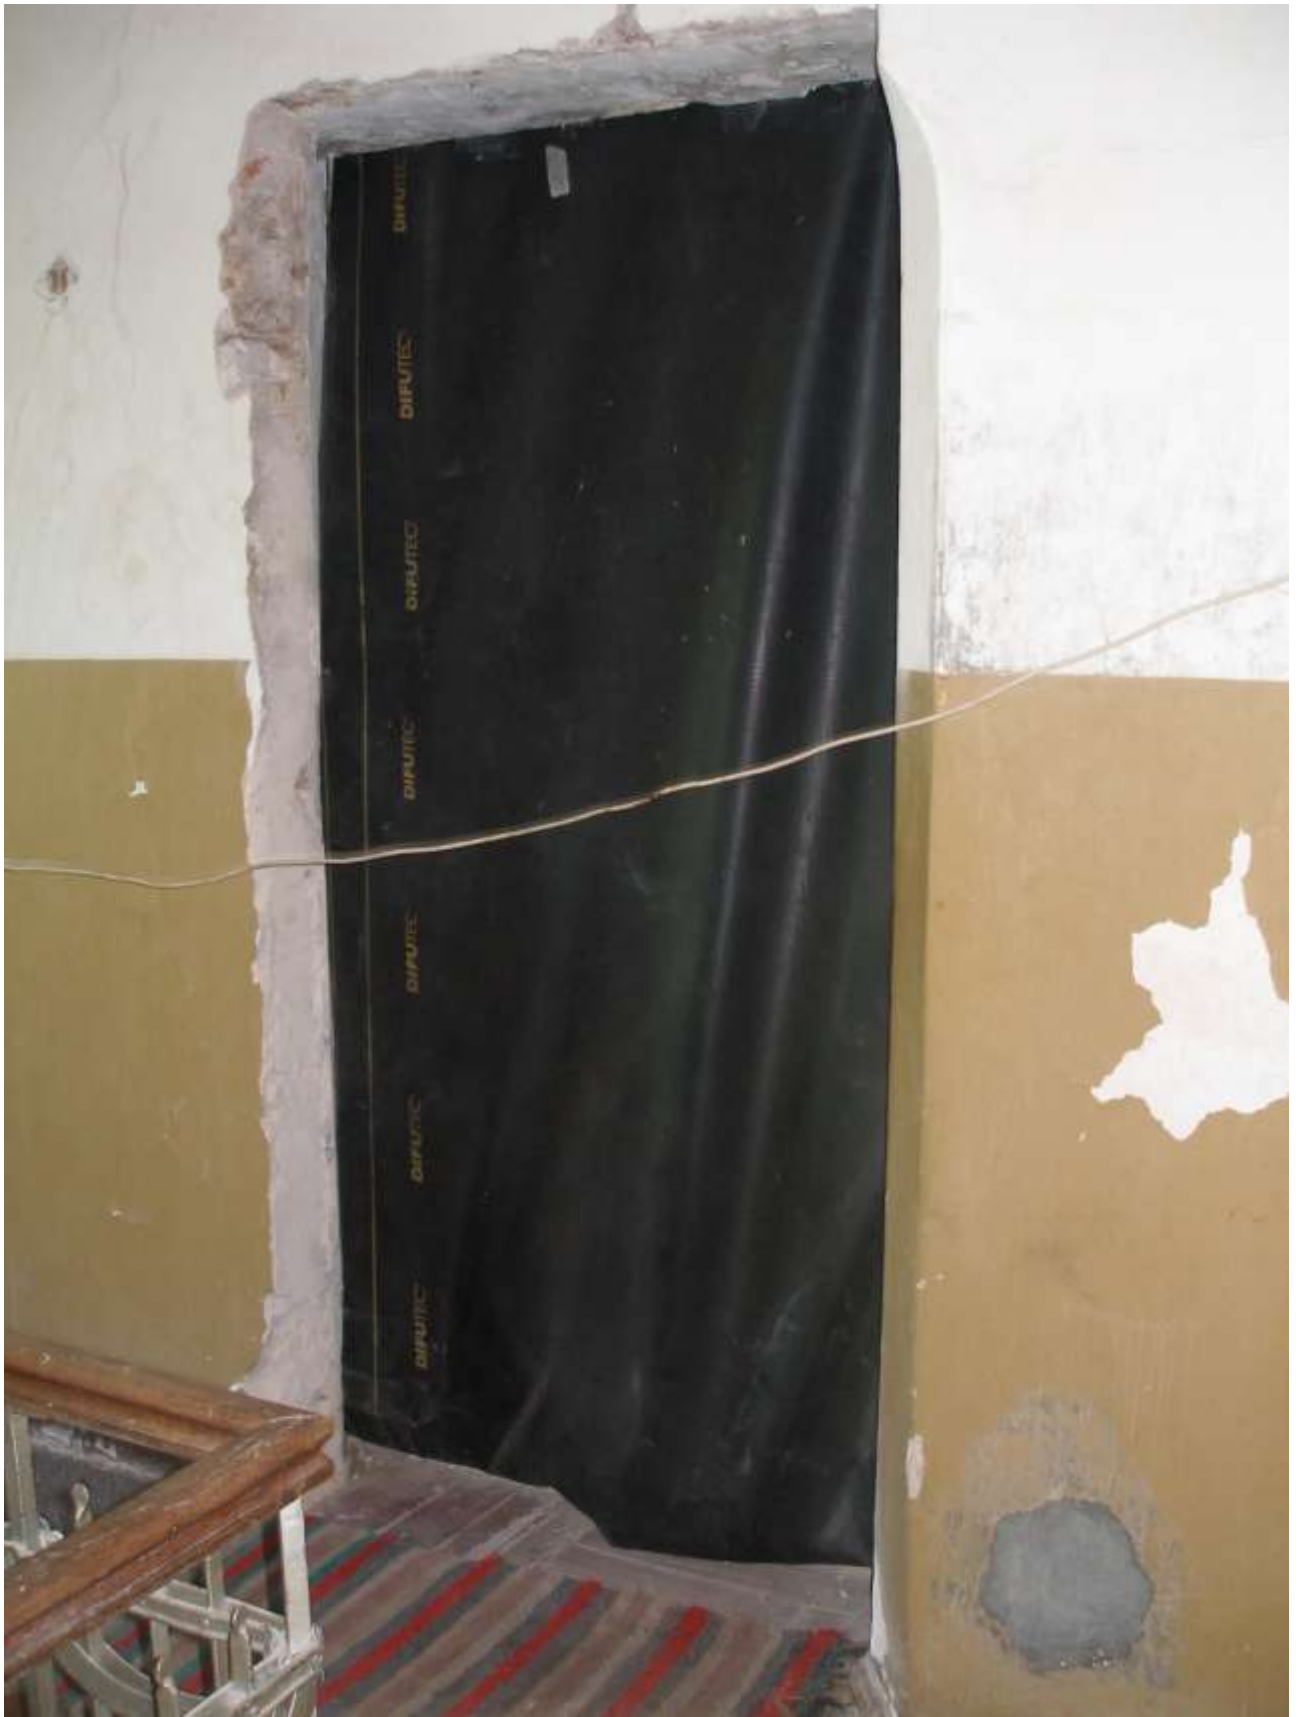
7. Kultūros paveldo objekto vertingosios savybės ir kiekvienos iš jų būklės apibūdinimas: architektūrinė, autentiškumas (pagal dosjė); vertingi elementai: fasadų architektūrinis sprendimas- fasadų architektūros tūrinės detalės: š.p. ir centrinis r. fasado rozalitai; fasado atvira medinė veranda; fasado balkonai ir jų turėklai; fasadų apdaila: tinkas, tinko rustai, horizontalios profiliuotos tinko juostos; II a. langai su apvadais, palangės, laužtiniai sandriakai, pleištinių saramų imitacija tinke, pusapskritiminių motyvu apjungti sandriakai, langų nišos, apvadai ir kt.; aukštų išplanavimas – kapitalinės sienos; konstrukcijos: perdenginiai, stogo konstrukcija, funkcinė įranga : centrinės laiptinės laiptai su turėklais, š.rozalito laiptai su turėklais, p.rozalito laiptai su turėklais; krosnys, kaminai; stalių ir kt.medžiagų gaminiai: sienų paneliai, langų tipai, durų tipai; patalpų detalės ir apdaila- arch. detalės: portalai, lubų sienų dekoras, apdaila, parketas, keramininės plytelės, centrinio rozalito vestibulio interjeras, II a. buto Nr.1 interjeras. Esama būklė-pastato išorė: akmenų mūro pamatų tinkas daugelyje vietų sutrūkęs, atšokęs, nutrupėjęs; sienų tinkas atsilupęs ir gabalais nutrupėjęs, daug kur sutrūkęs, pastato spalva vietomis visai nusitrynusi; kai kurios lauko durys sutvirtintos lentgaliais, dažytos seniai; lietvamzdžiai nuo žemės pakelti aukštai, todėl pastato cokolis palei žemę drėksta ir yra ištrupėjęs; medinė veranda vakariniame fasade II a. iš abiejų pusių sutvirtinta (prikalta) kitos spalvos durimis; esama būklė-pastato vidus: laiptinių sienų tinkas daugelyje vietų nutrupėjęs, patamsėjęs, turėklai nutrinti, bendro naudojimo koridoriai užgriozdinti spintelėmis, dėžėmis, II a. daugelyje vietų drėksta lubos ir sienos, todėl gadinamas lubų ir sienų dekoras, matosi sienų sutrūkimai, viskas labai apleista. III a. 4 buto plytų mūro siena į laiptinės pusę išardyta, atsiradusi anga uždengta juoda medžiaga, panašia į brezentą.

8. Kultūros paveldo objekto būklės apibūdinimas 2- būklė pablogėjo
- PRIDEDAMA:
9. Fotofiksacija - 2 vnt.
 10. Kiti dokumentai
 11. Kultūros paveldo objekto būklės patikrinimo data 2012 m. gegužės 9 d.
