KULTŪROS PAVELDO OBJEKTO BŪKLĖS PATIKRINIMO AKTAS

2012 m. birželio 22 d. Nr. ARP12-4

1. Pavadinimas Kėdainių ligoninės pastatų komplekso pirmas ligoninės pastatas
2. Kultūros vertybių registro unikalus kodas 32755
3. Adresas Kauno aps., Kėdainių r. savivaldybė, Basanavičiaus 16, Kėdainiai
4. Valdytojas
5. Paskelbtas ar nepaskelbtas saugomu kultūros paveldo objektu registrinis
6. Ankstesnio būklės patikrinimo data ir akto numeris

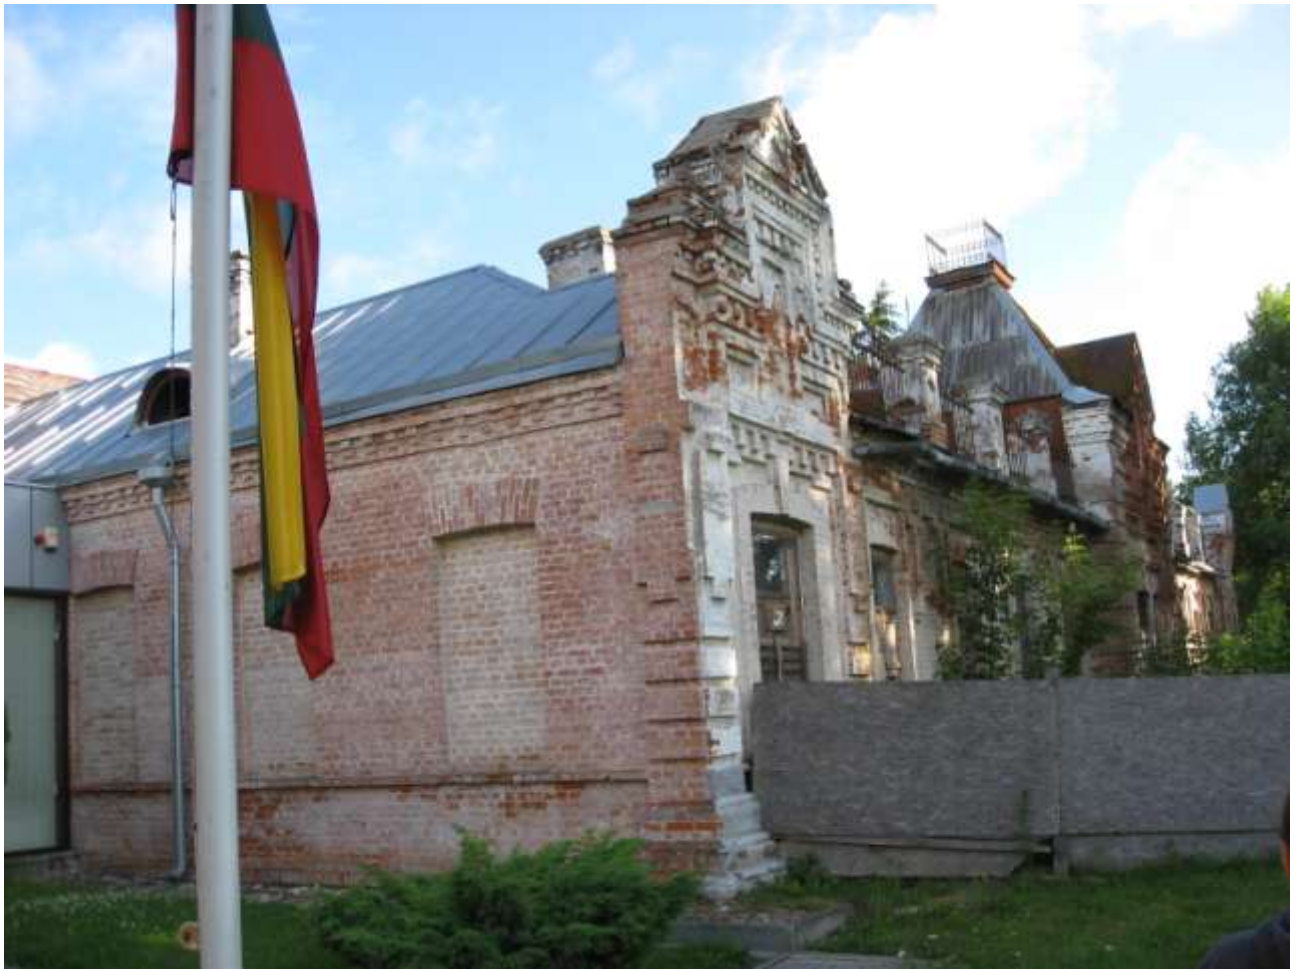
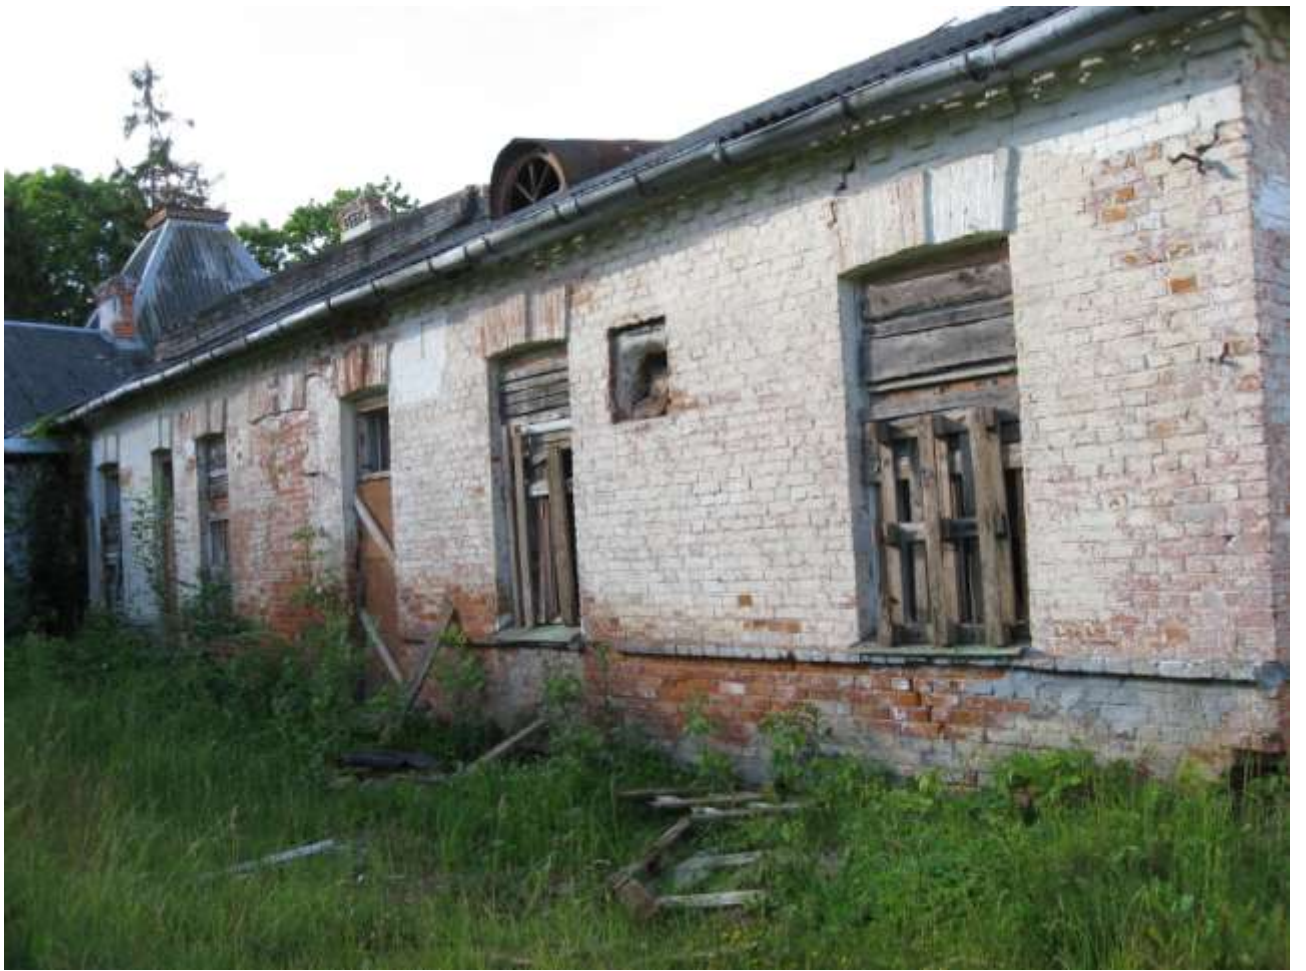
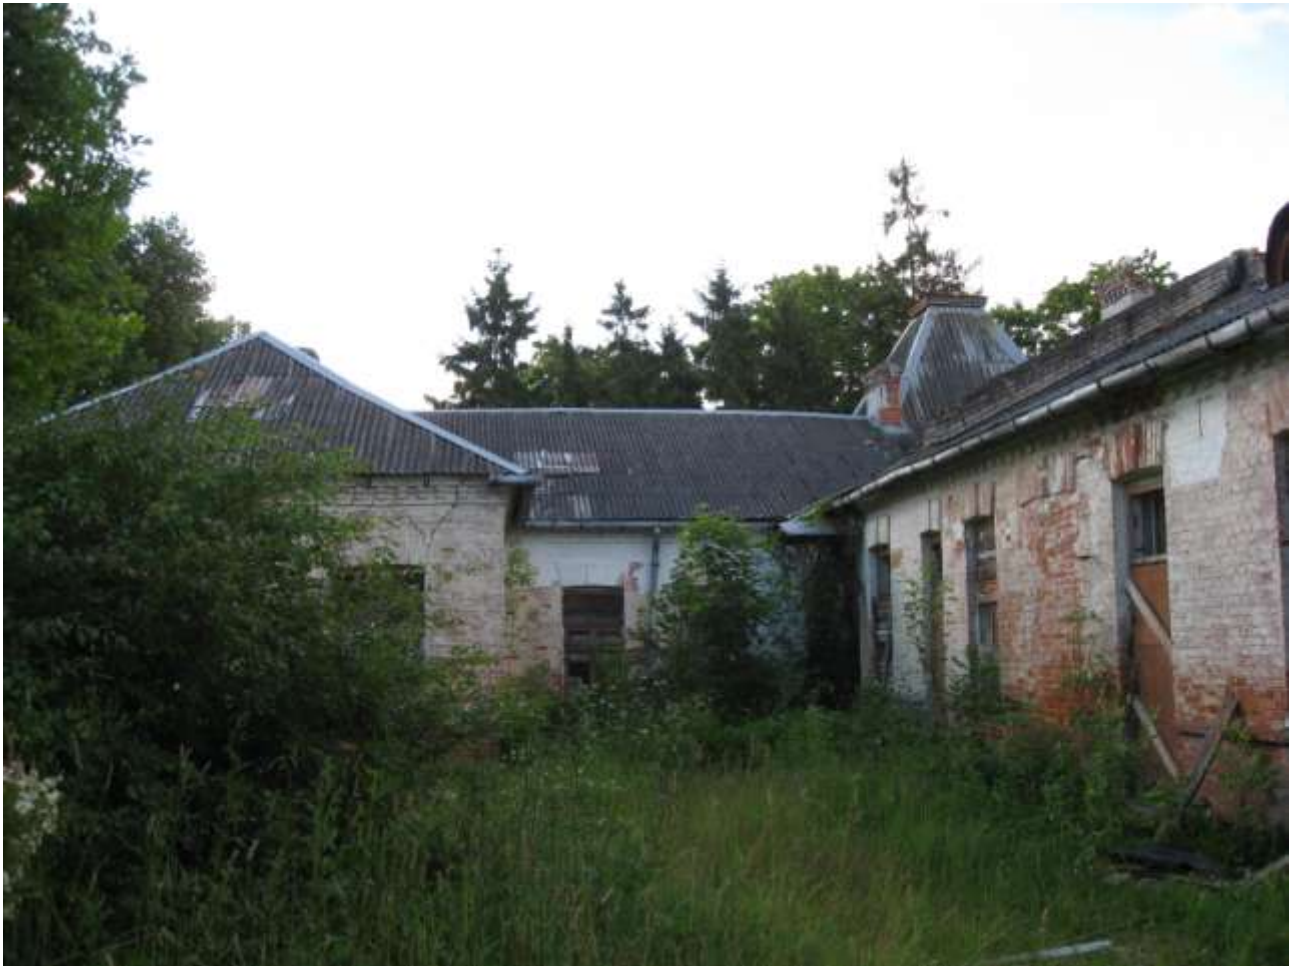
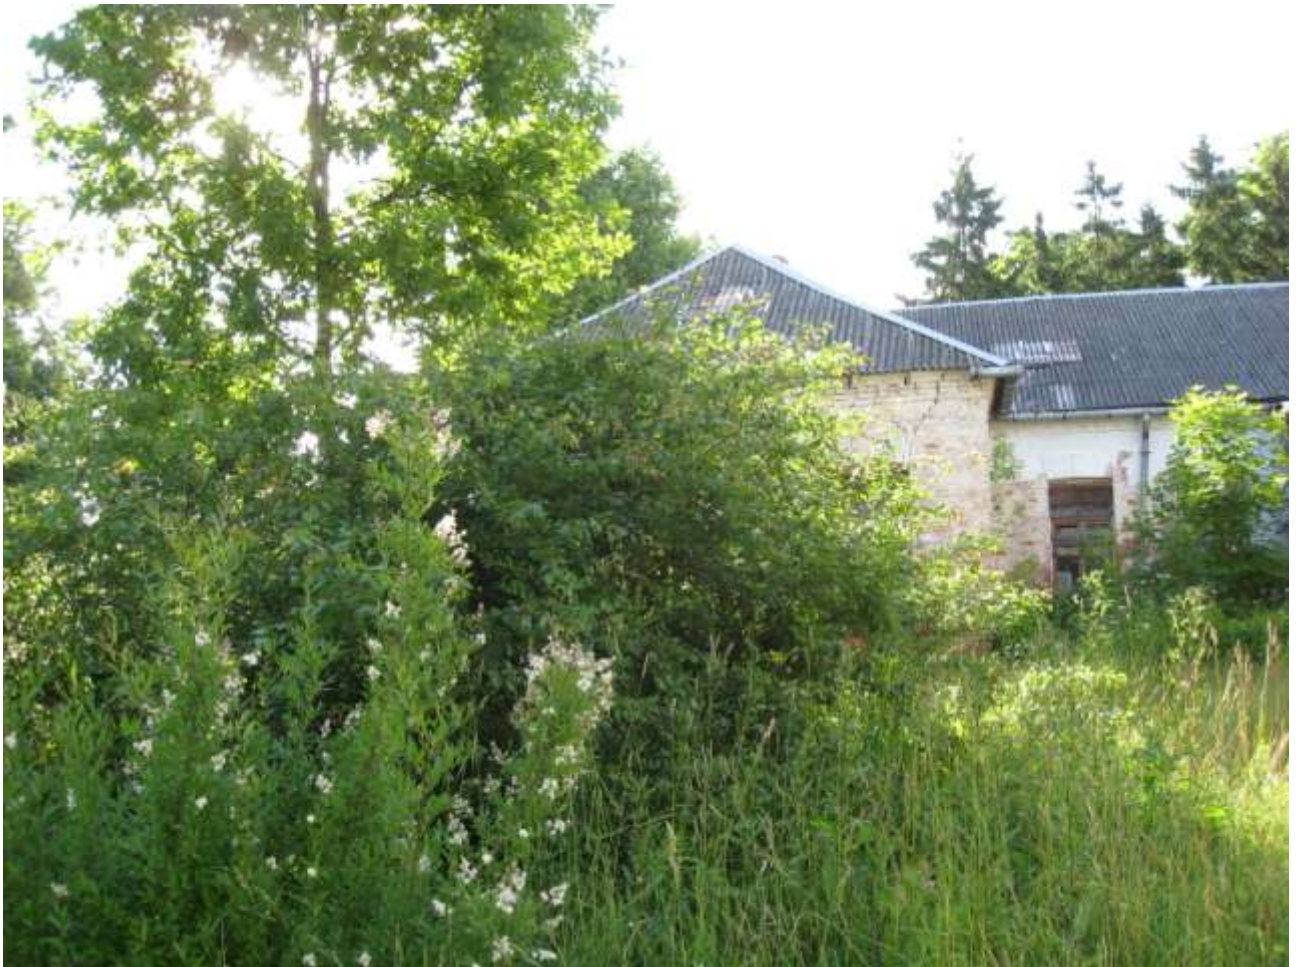
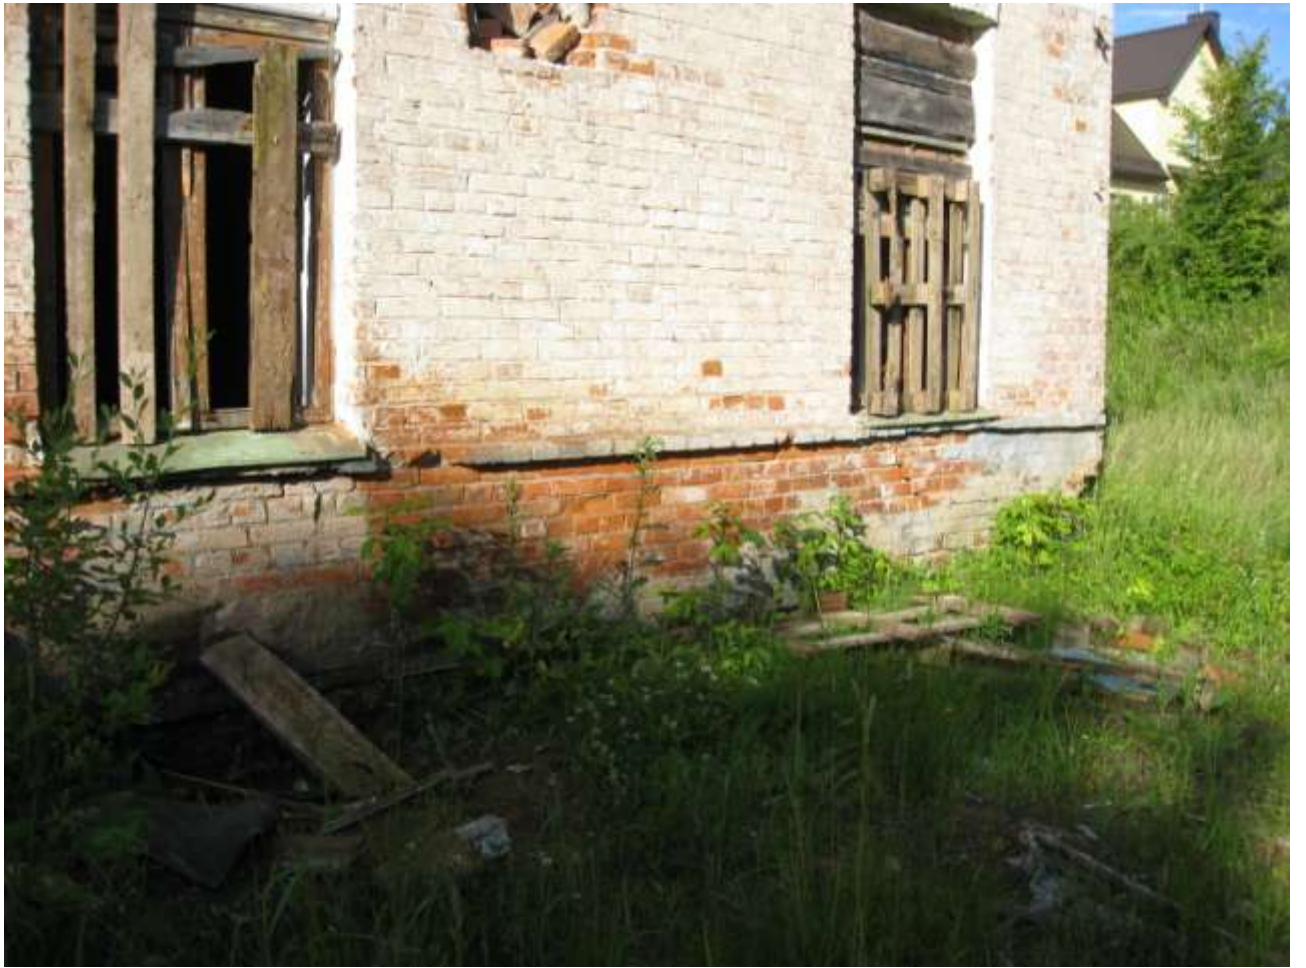
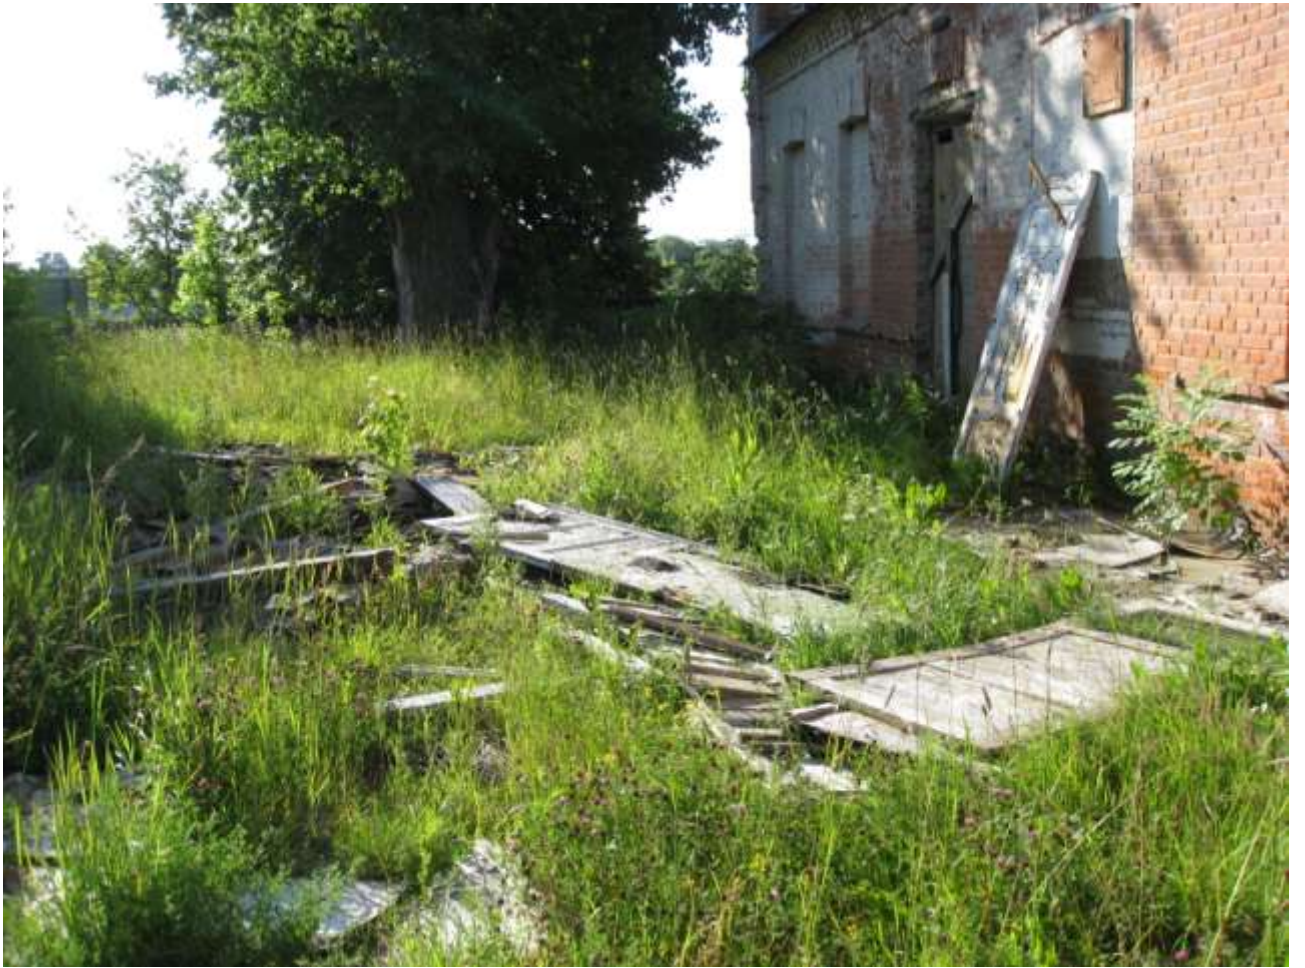
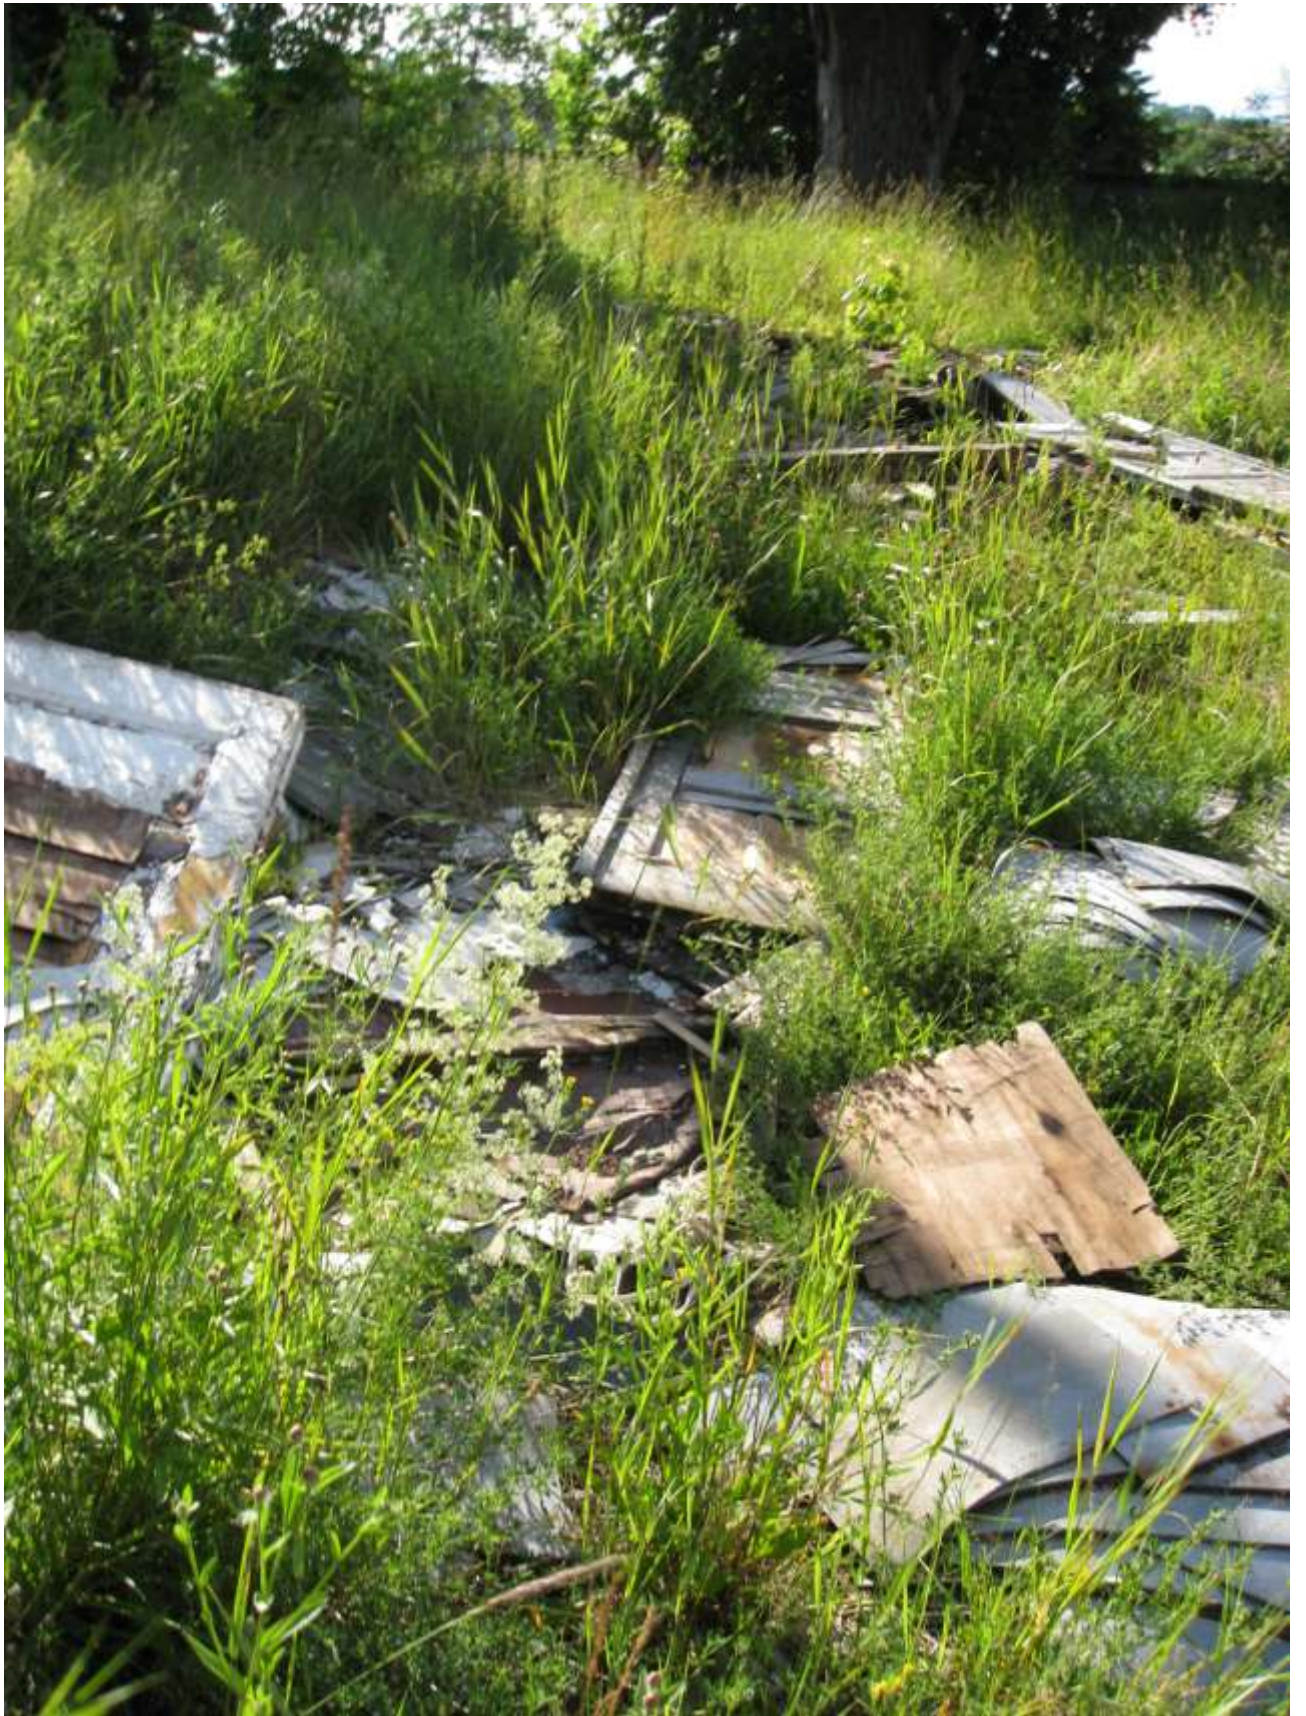
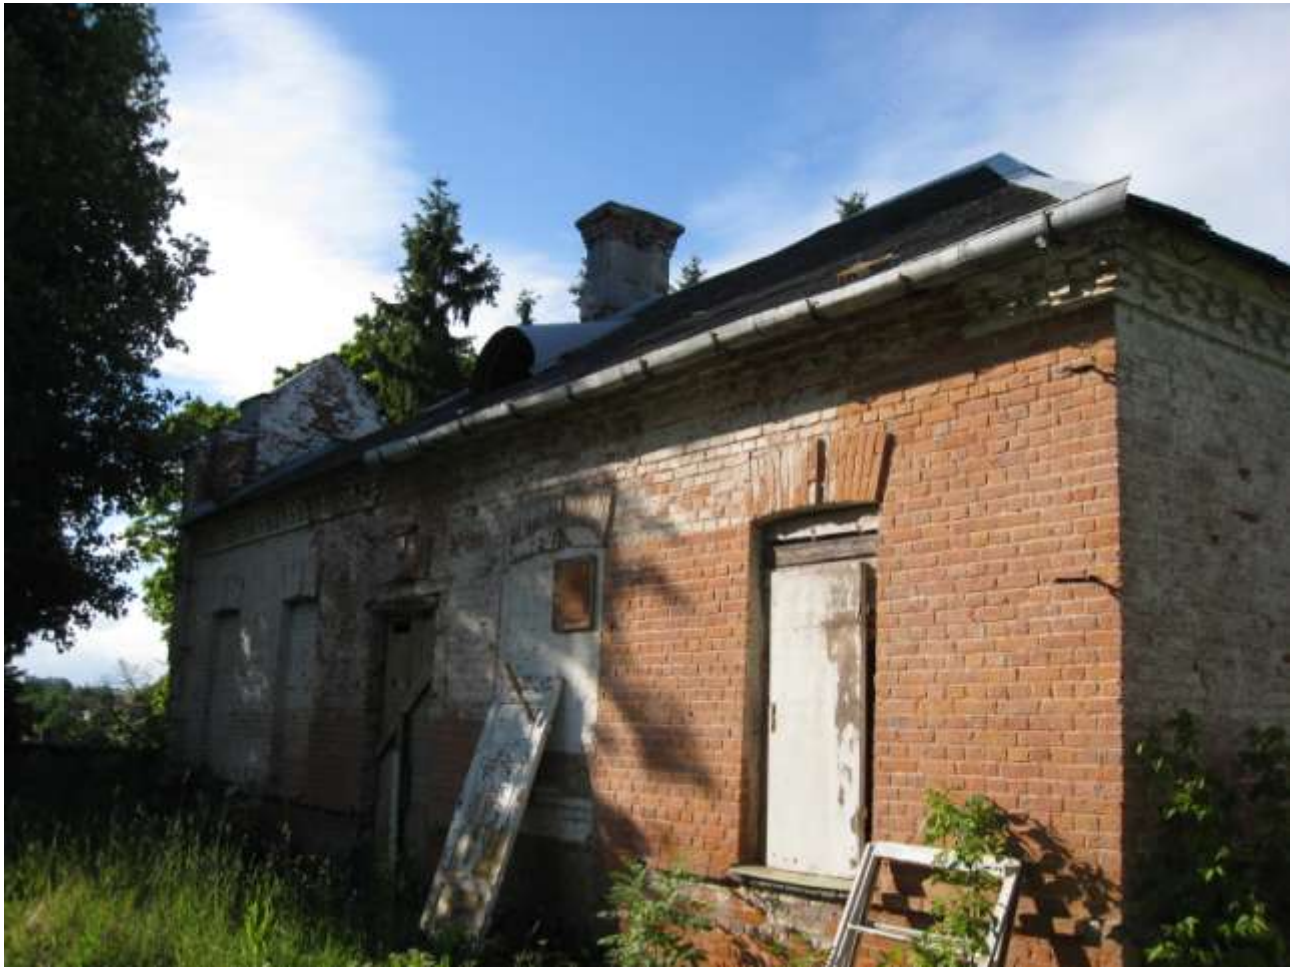
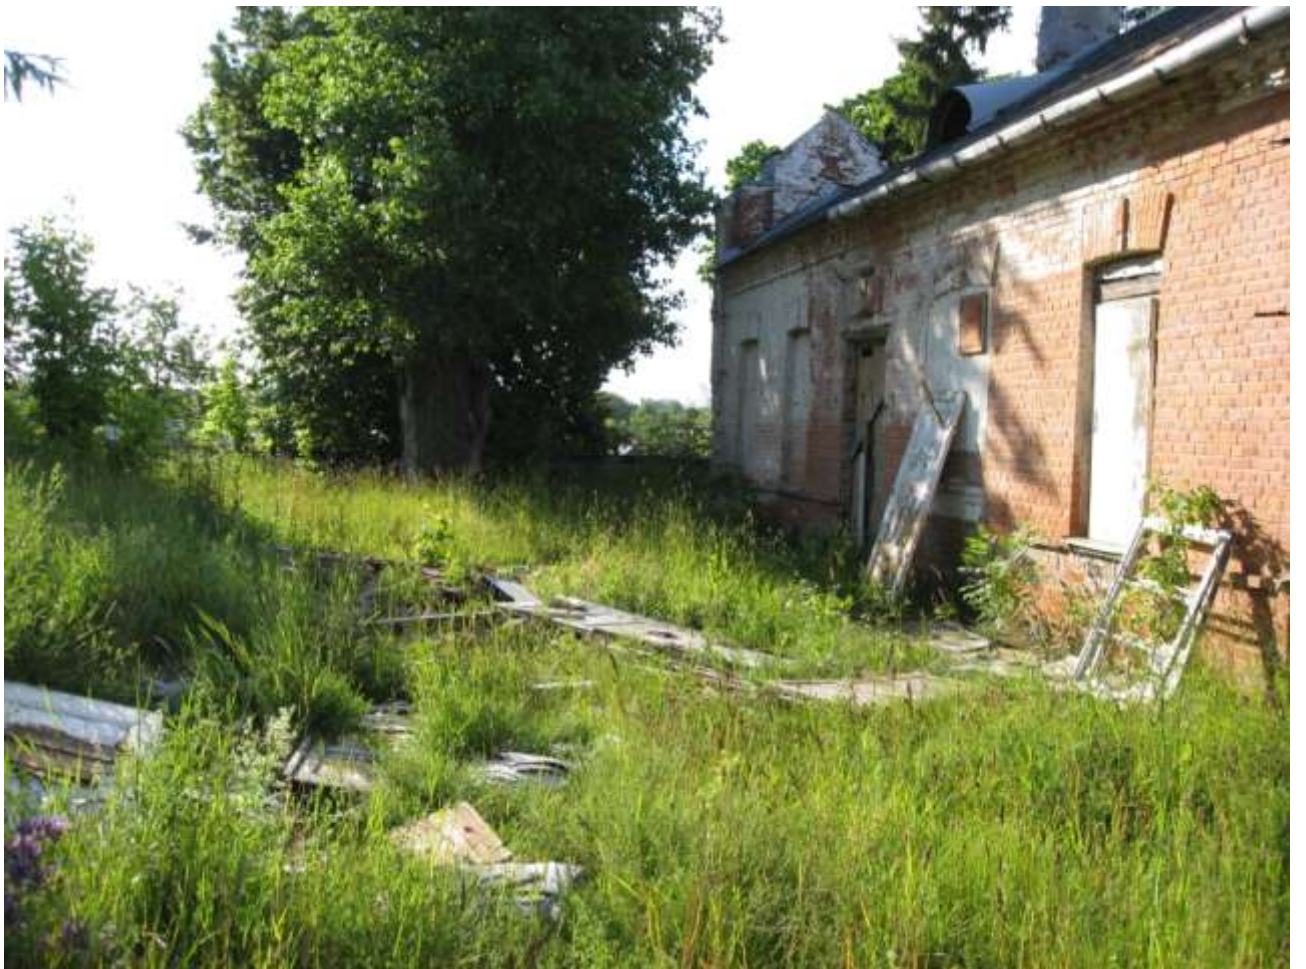
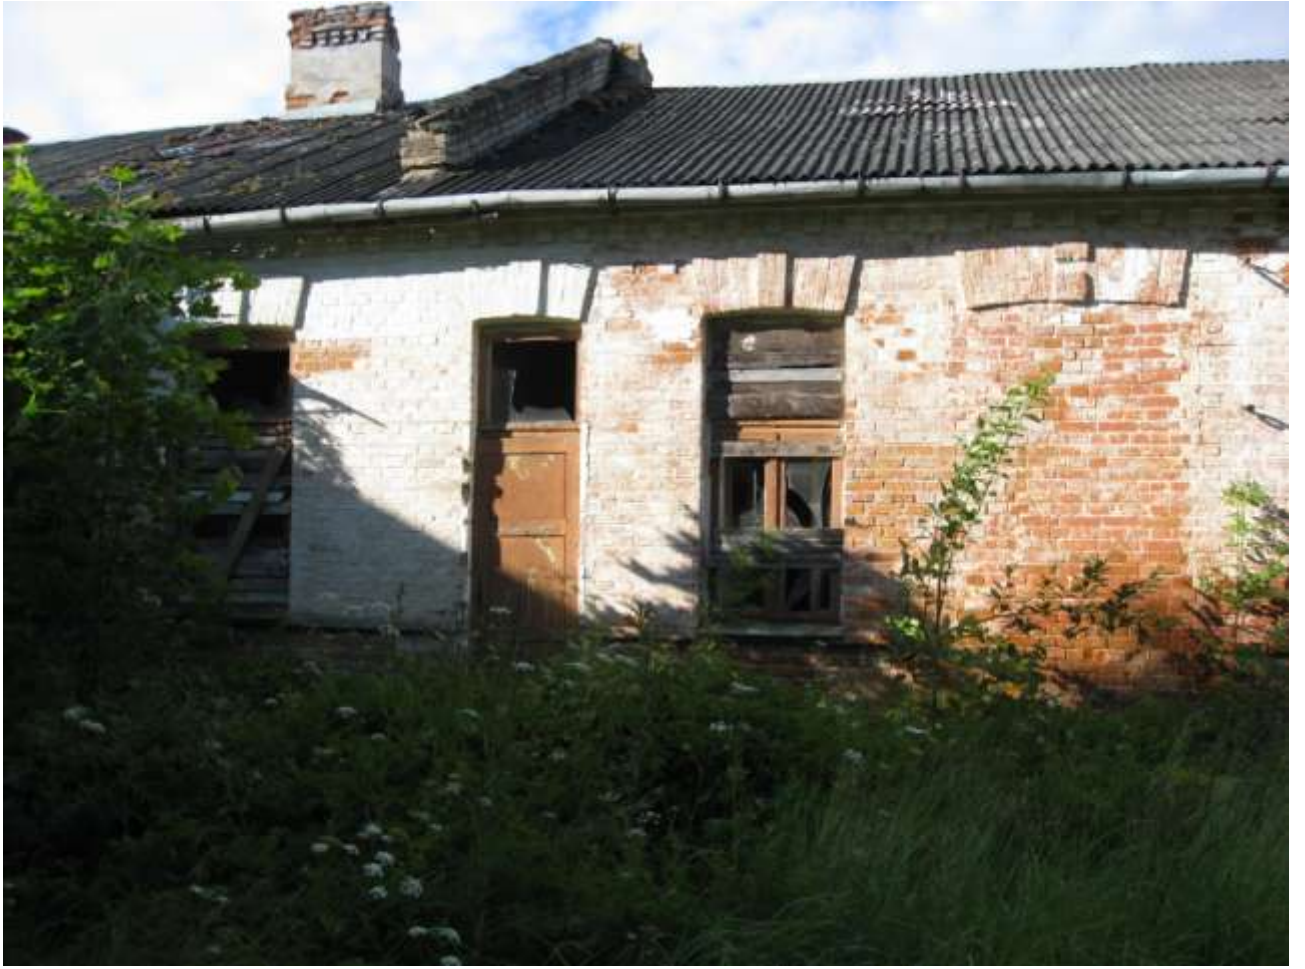
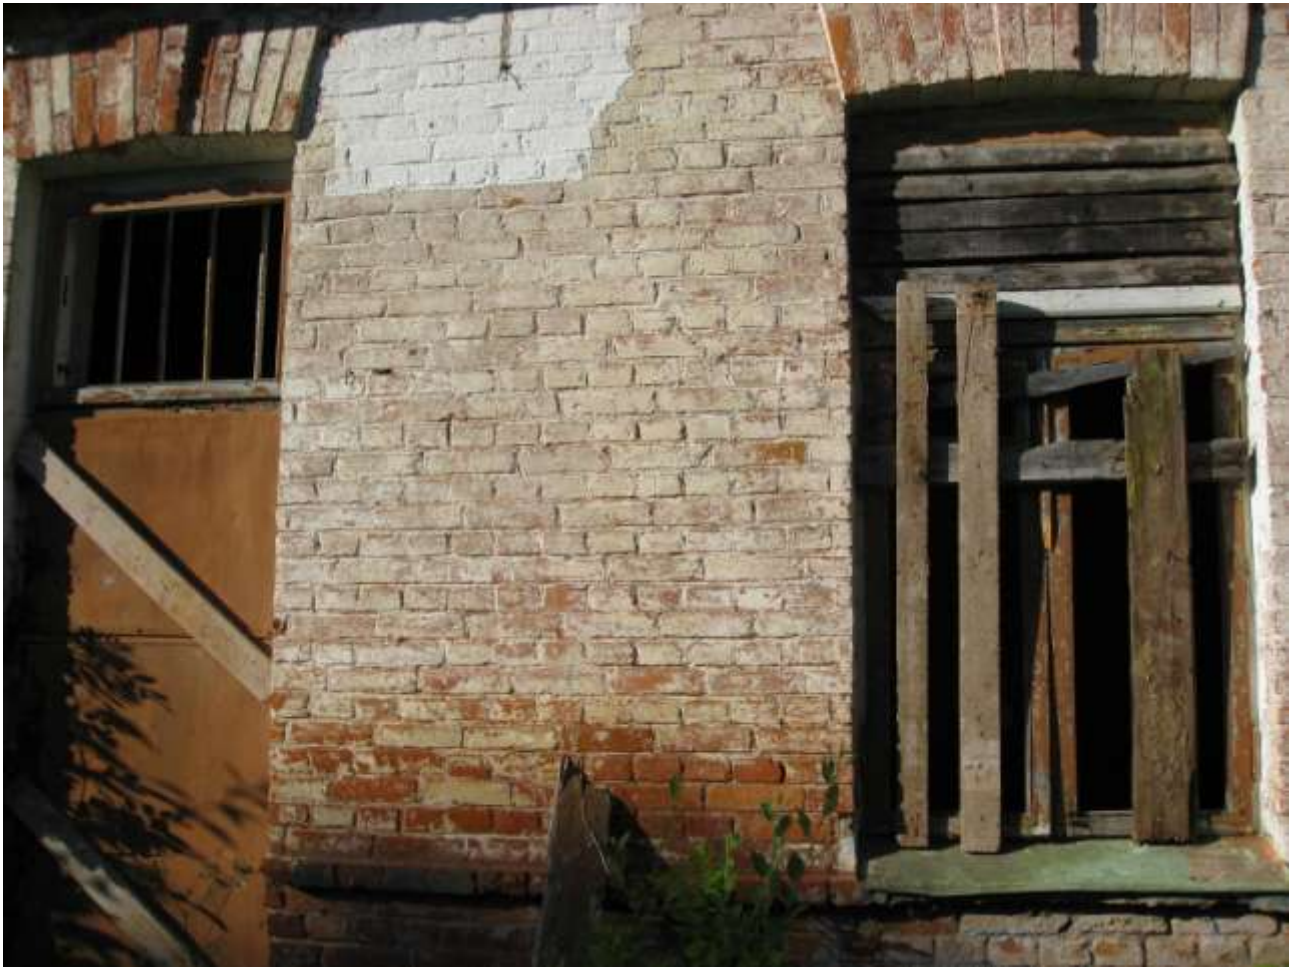
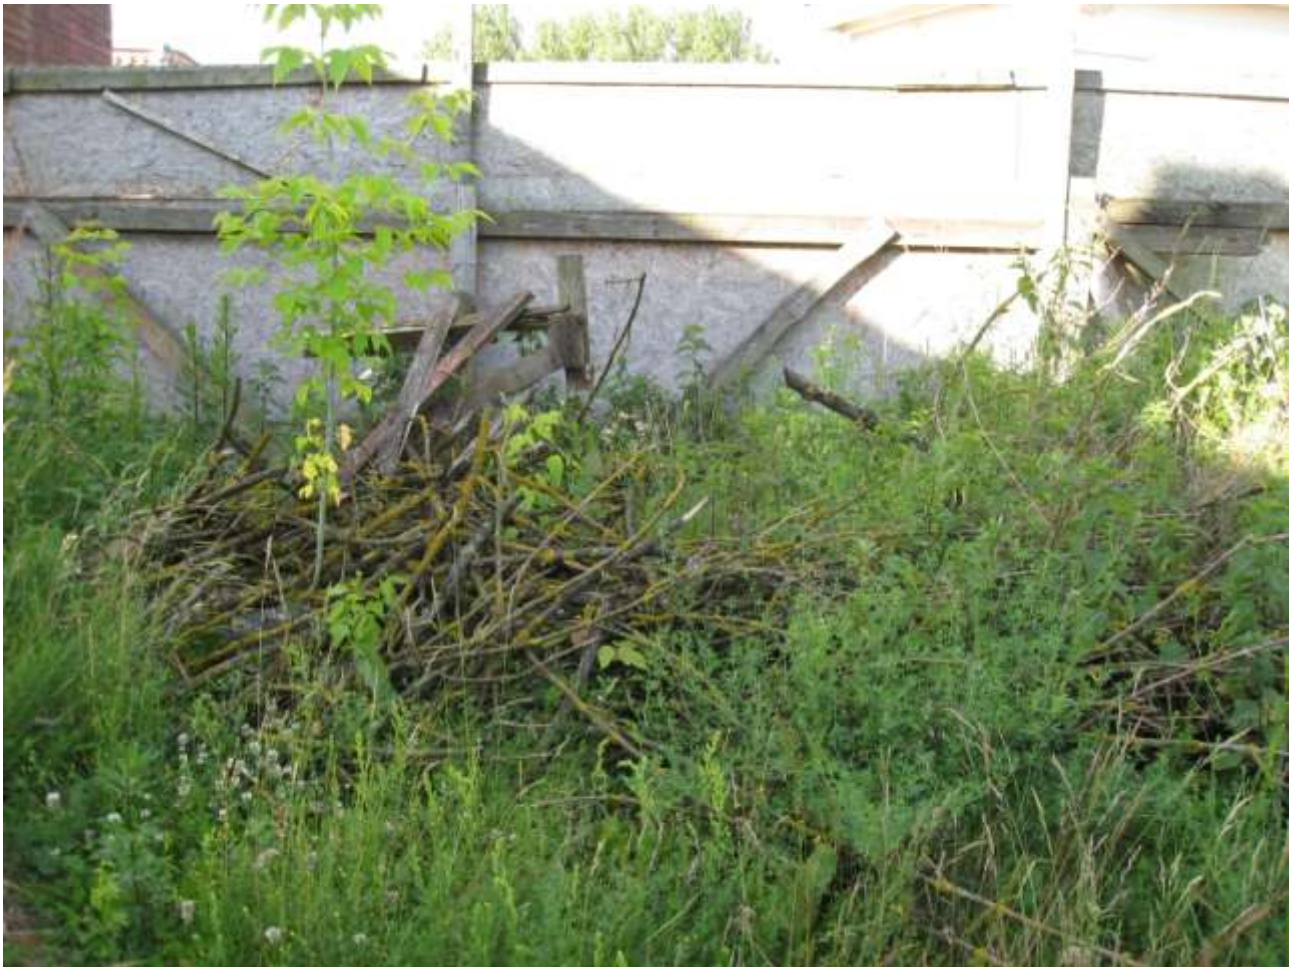
8. Kultūros paveldo objekto būklės apibūdinimas Vizualiai pastato būklė bloga: aptrupėjęs fasado plytos, matosi sienų plytų mūro skylimai, angos užsandarintos nesandariomis ir neestetiskomis medžiagomis, matosi plyšiai, ne visos angos užsandarintos, išdaužyti langų stiklai, matosi atšokęs stogo šiferis, kai kuriose vietose krenta sienų plytos, teritorija netvarkinga, išmėtyti lentgaliai ir šakos, nenušienauta. Teritorija aptverta, bet tvora neestetiška. Pastato būklė pablogėjo. Būtinai fasado restauravimo ir remonto darbai.
9. PRIDEDAMA. Fotofiksacija – 12 vnt.
10. Kiti dokumentai
11. Kultūros paveldo objekto būklės patikrinimo data 2012 m. birželio 22 d.
