KULTŪROS PAVELDO OBJEKTO BŪKLĖS PATIKRINIMO AKTAS

2012 m. gruodžio 17 d. Nr. ARP12-50

1. Pavadinimas Rotušė
2. Kultūros vertybių registro unikalus kodas 979
3. Adresas Kauno aps., Kėdainių r. savivaldybė, Didžioji g. 1, Kėdainiai
4. Valdytojas Kėdainių rajono savivaldybė
5. Paskelbtas ar nepaskelbtas saugomu kultūros paveldo objektu saugomas valstybės
6. Ankstesnio būklės patikrinimo data ir akto numeris 2009-07-08 Nr.ARP9-12

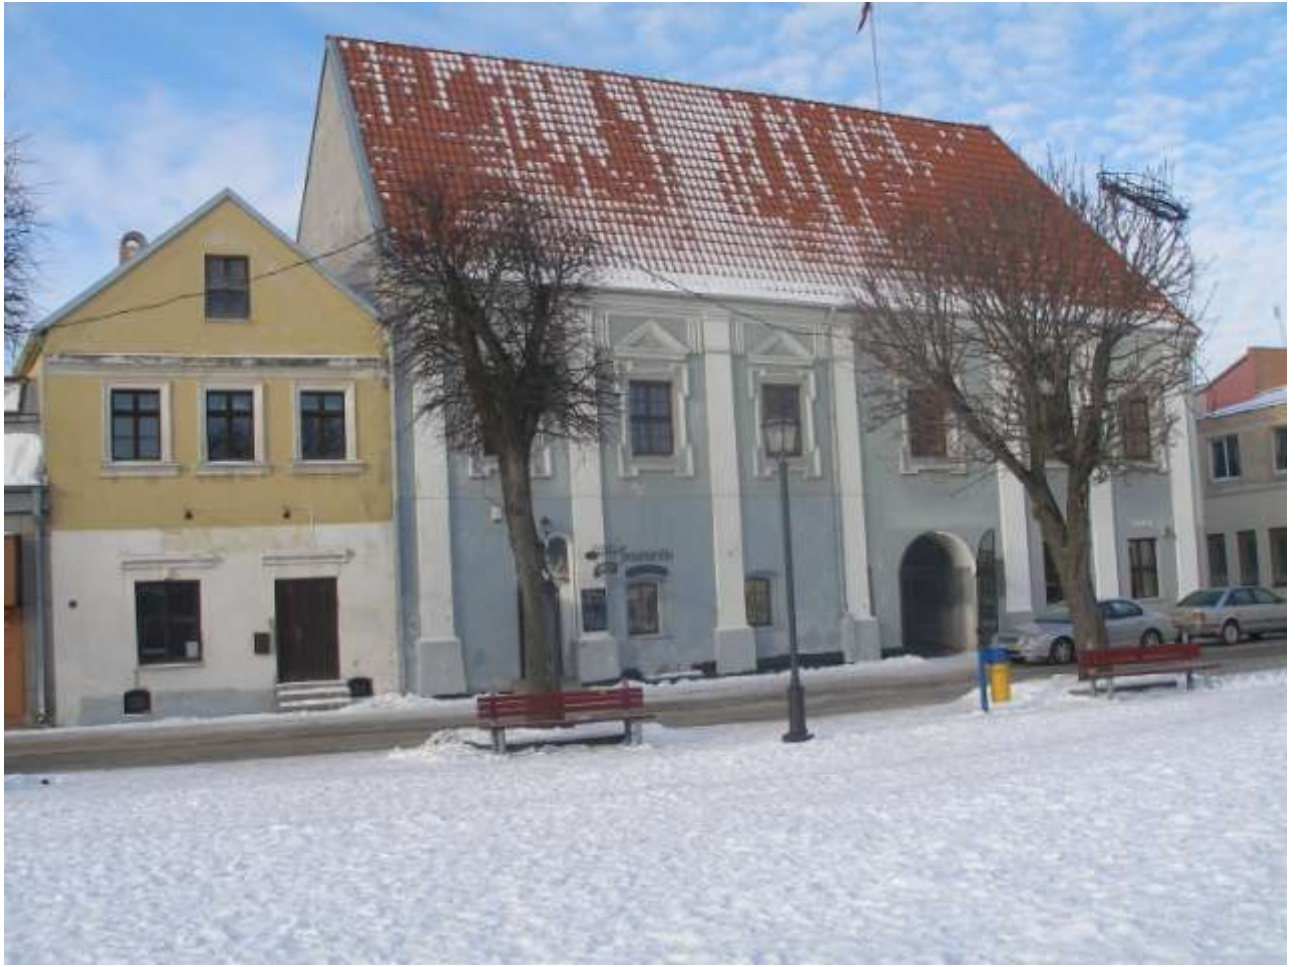
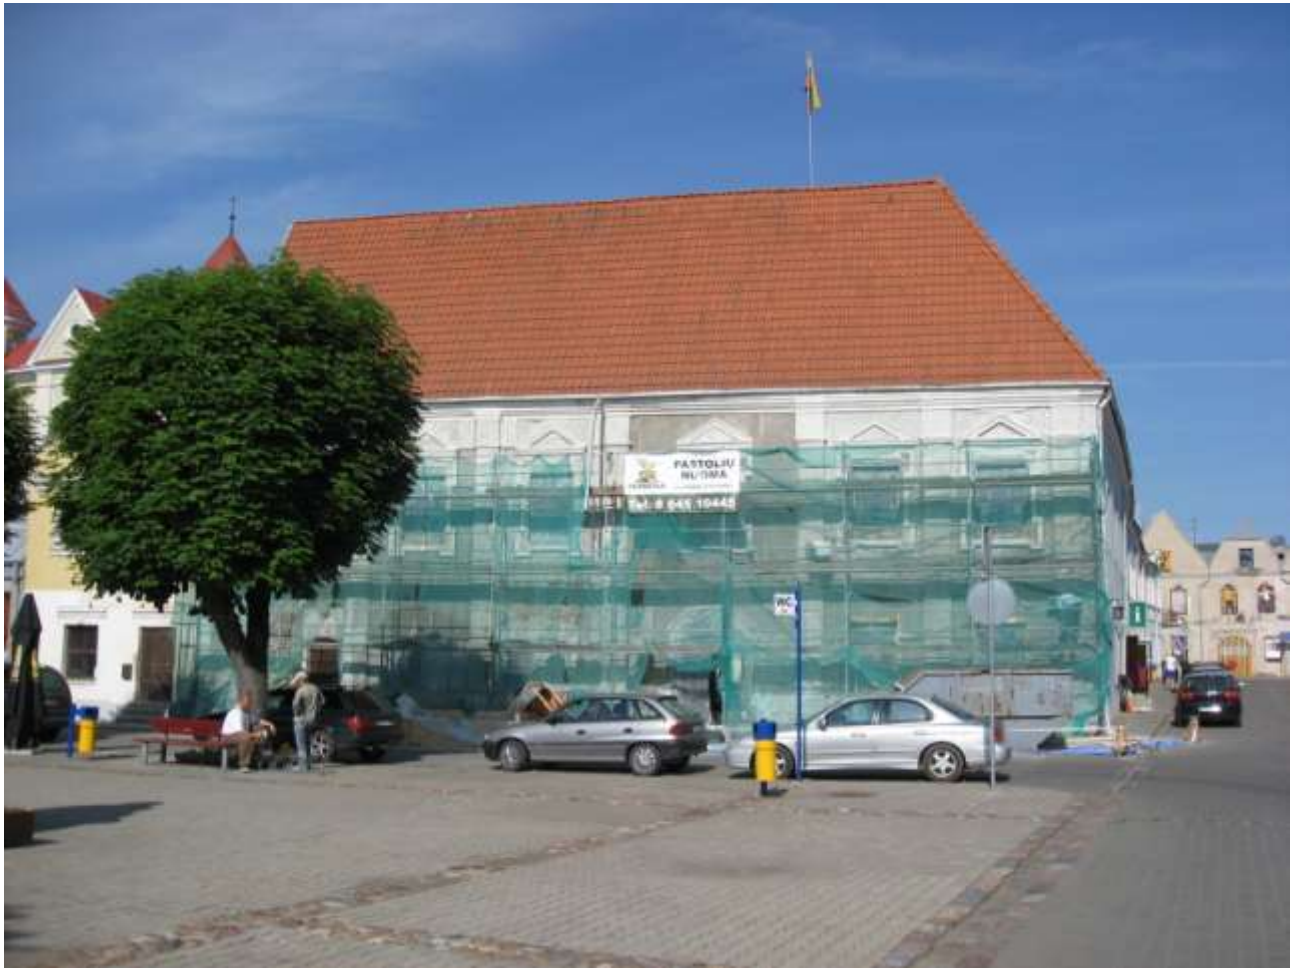
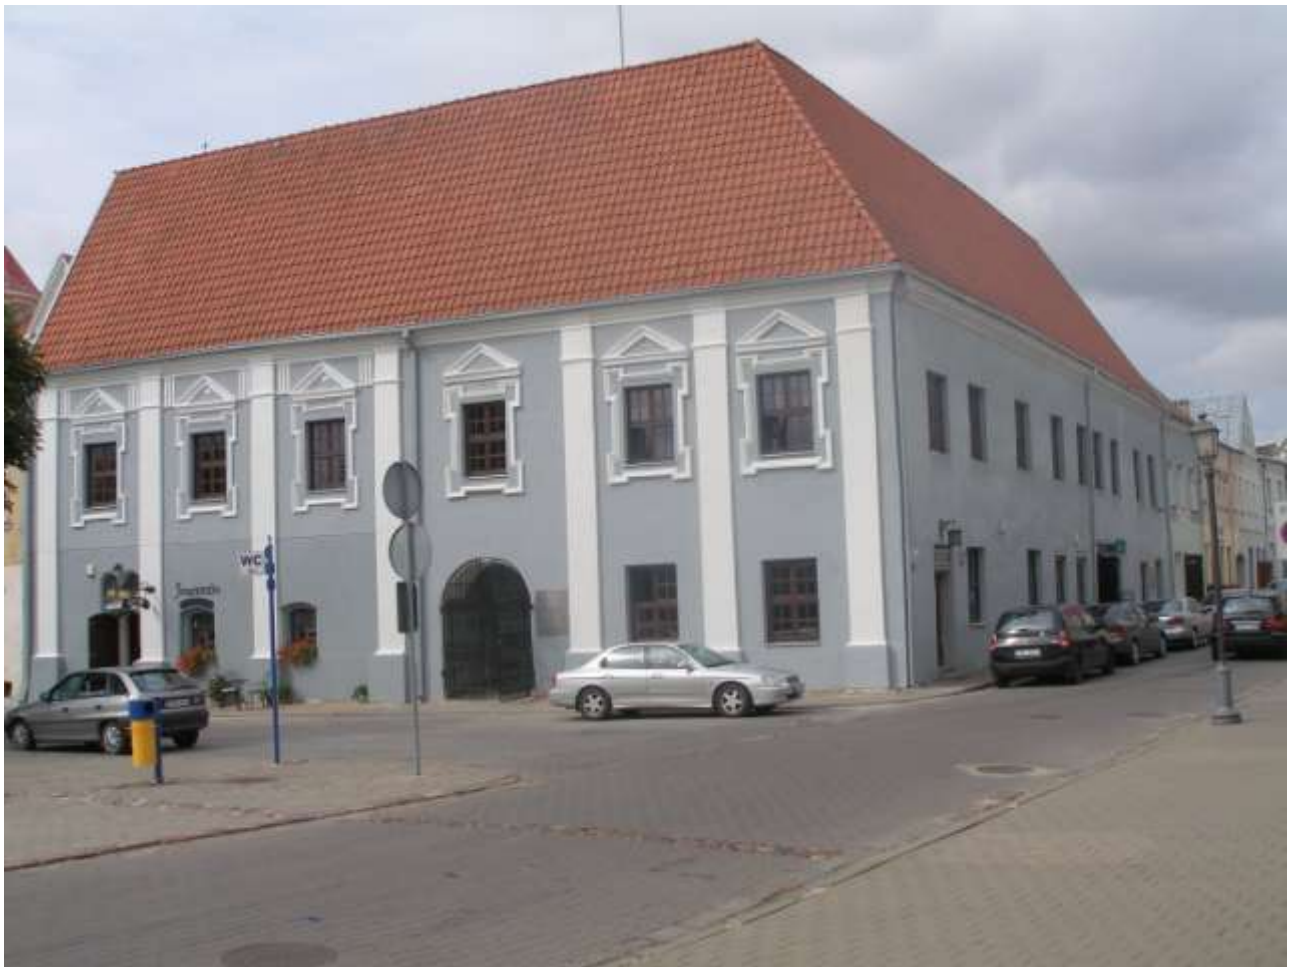
9. Fotofiksacija – 3 vnt.
10. Kiti dokumentai
11. Kultūros paveldo objekto būklės patikrinimo data 2012 m. sausio 31 d., birželio 14 d. ir rugpjūčio 14 d.

8. Kultūros paveldo objekto būklės apibūdinimas 1979-1983 metais buvo vykdomi rotušės pastato restauravimo darbai. 2000 metais buvo pakeista stogo čerpių danga. 2009 metais baigti rotušės rūšio konservavimo, restauravimo darbai bei atlikta dalis pastato pamatų, hidroizoliacijos įrengimo, cokolio, kvėpuojančios atgrindos darbų, 2010 metais atlikti rotušės kiemelio tvarkybos darbai. Nuo 2011 m. vykdomi rotušės fasadų tvarkybos darbai, projekto vertė – 561,2 tūkst. Lt., iš jų savivaldybės lėšos – 262,7 tūkst. Lt ir Kultūros paveldo departamento prie Kultūros ministerijos – 298,5 tūkst. Lt.
