**KULTŪROS PAVELDO OBJEKTO BŪKLĖS
PATIKRINIMO AKTAS**

2012 m. gruodžio 17 d. Nr. ARP12-51

1. Pavadinimas Pastatas (vad. Škotų pirklių namas)
2. Kultūros vertybių registro unikalus kodas 1401
3. Adresas Kauno aps., Kėdainių r. savivaldybė, Didžioji rinkos aikštė 6, Kėdainiai
4. Valdytojas
5. Paskelbtas ar nepaskelbtas saugomu kultūros paveldo objektu saugomas valstybės
6. Ankstesnio būklės patikrinimo data ir akto numeris; 2011-11-17 Nr.AR11-35

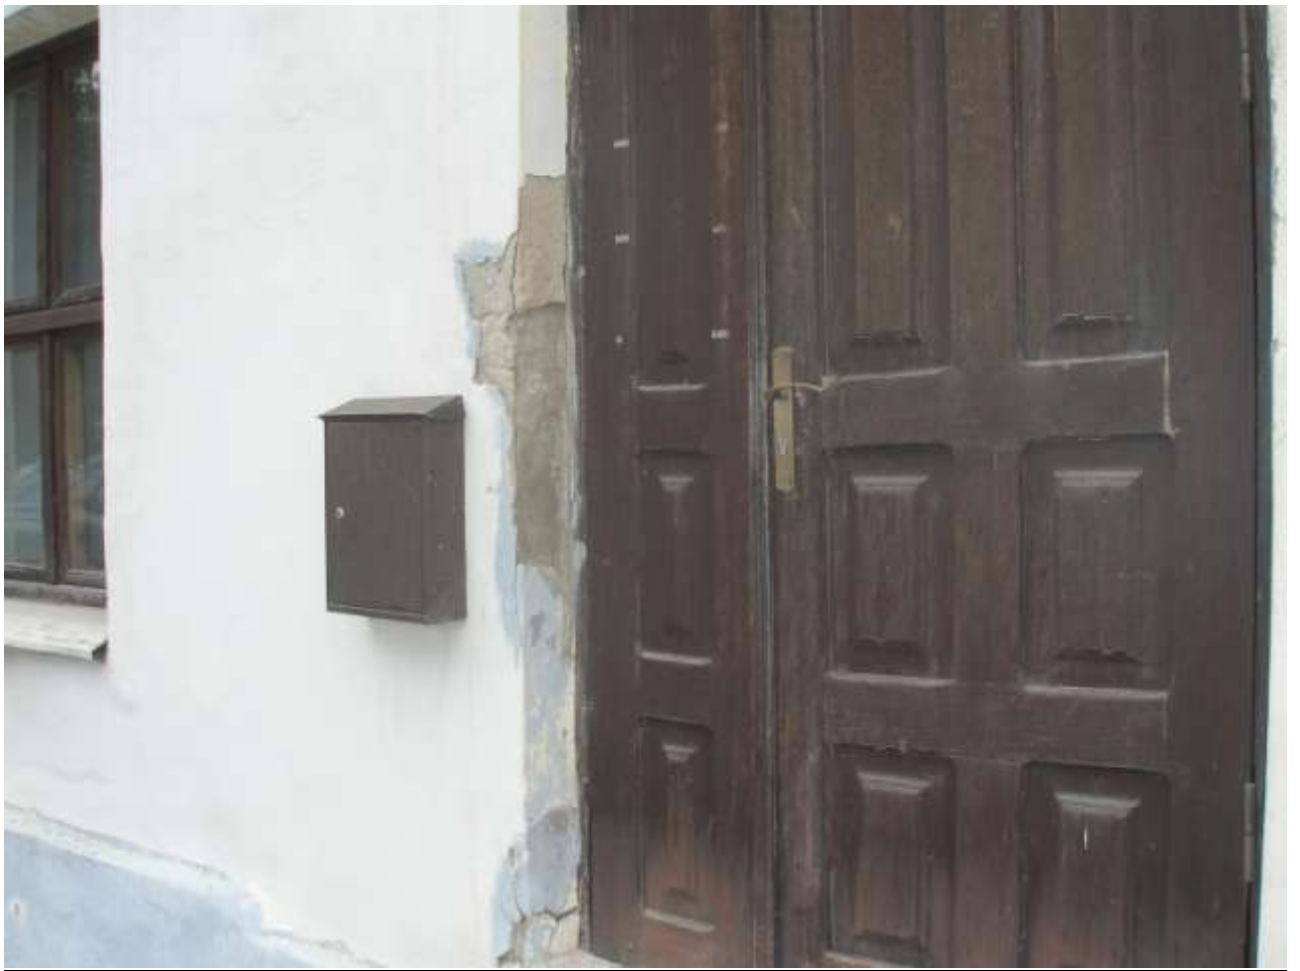
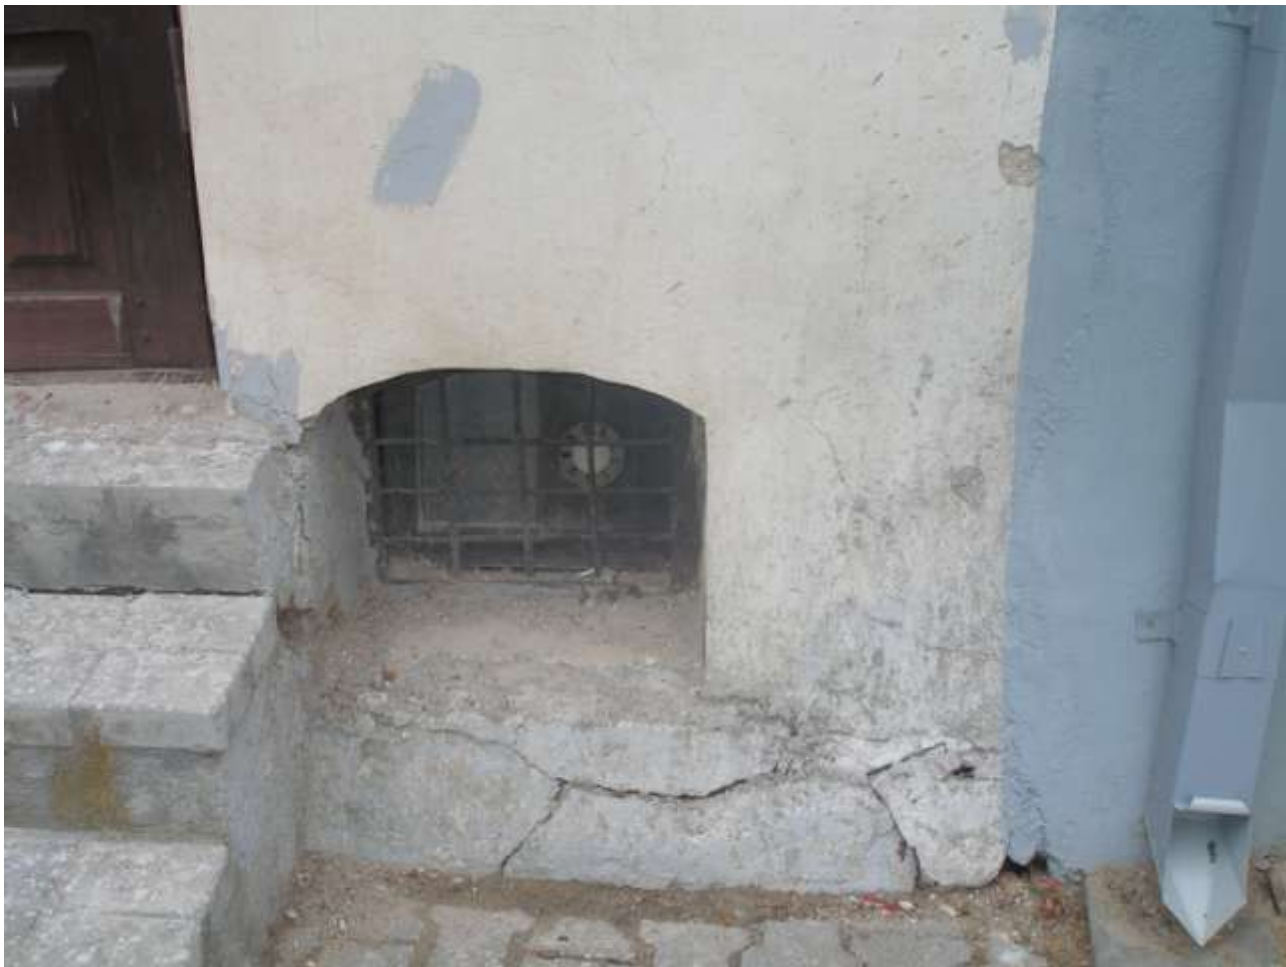
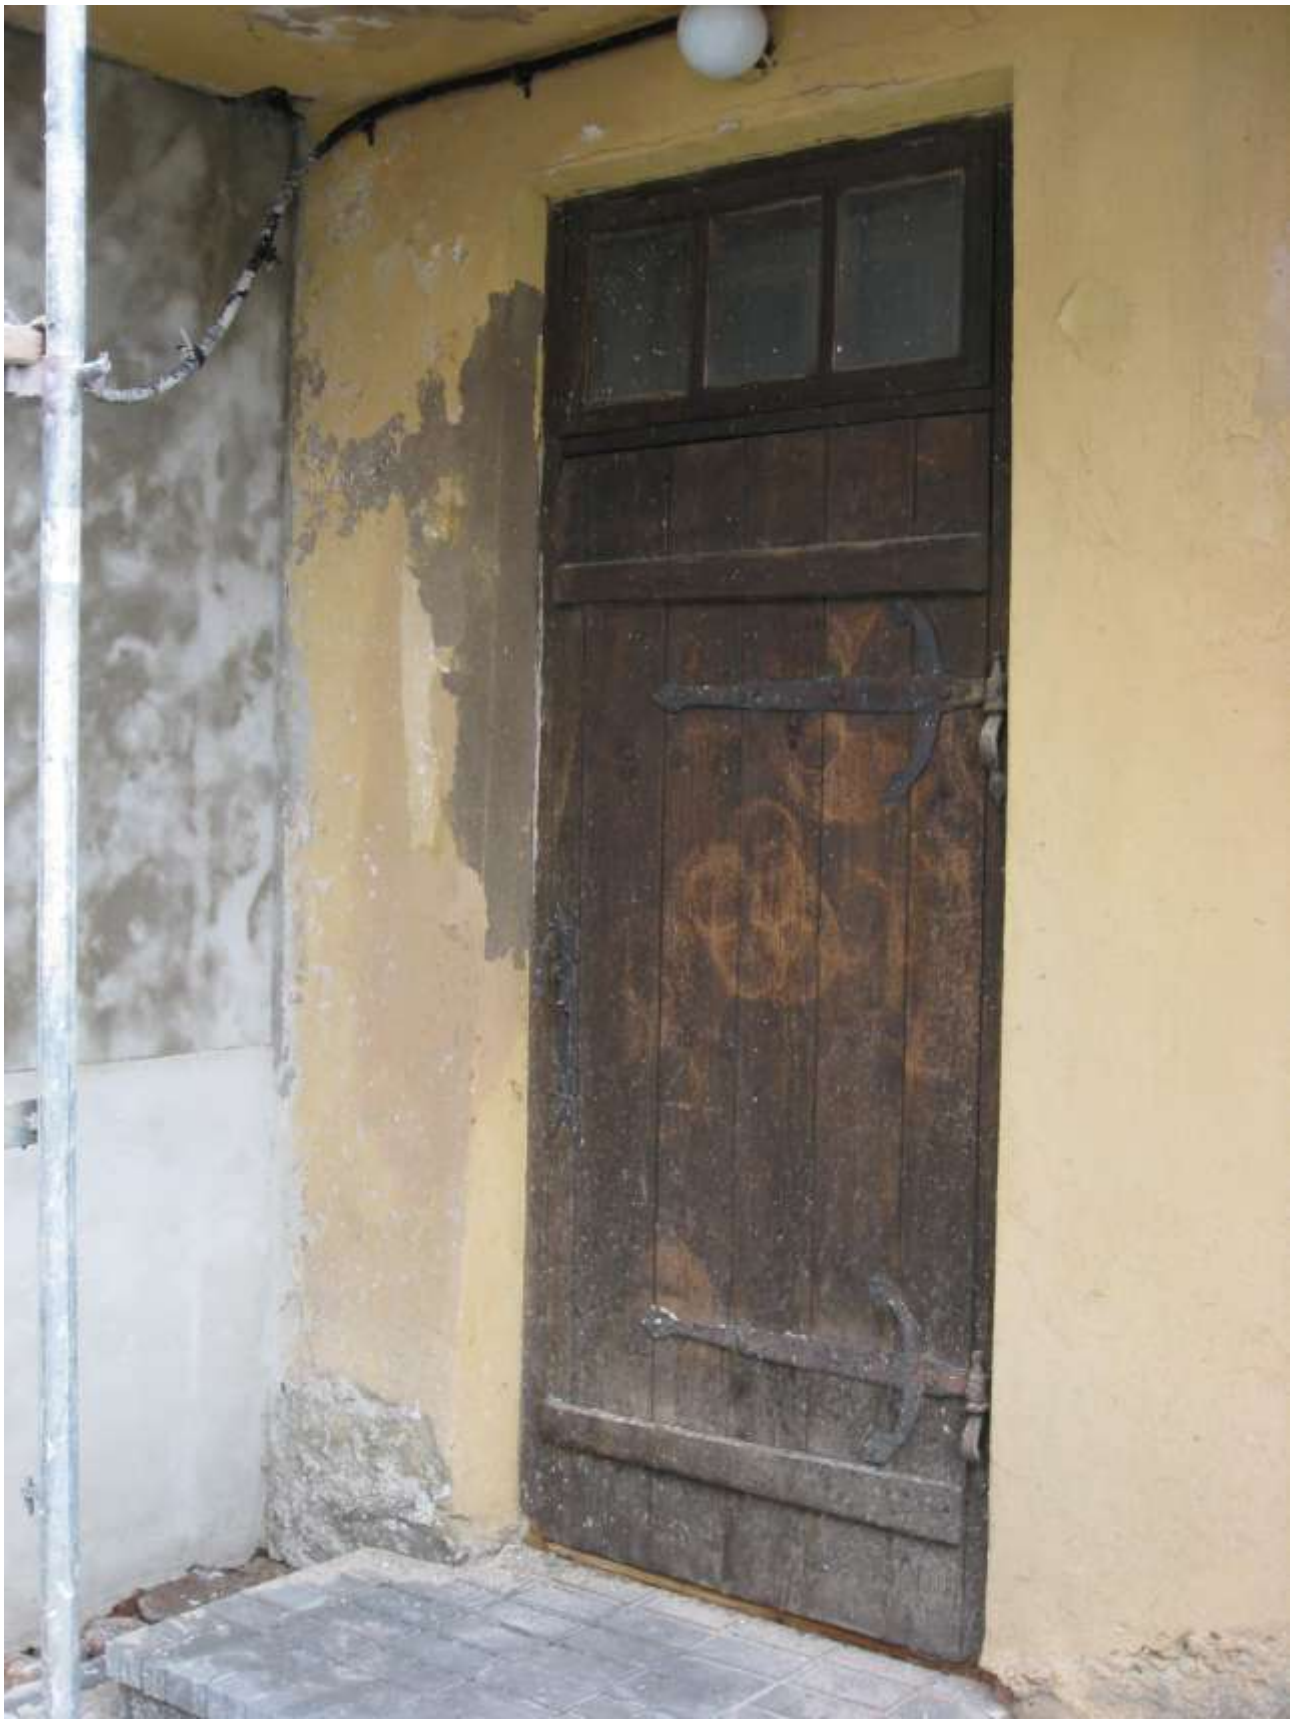
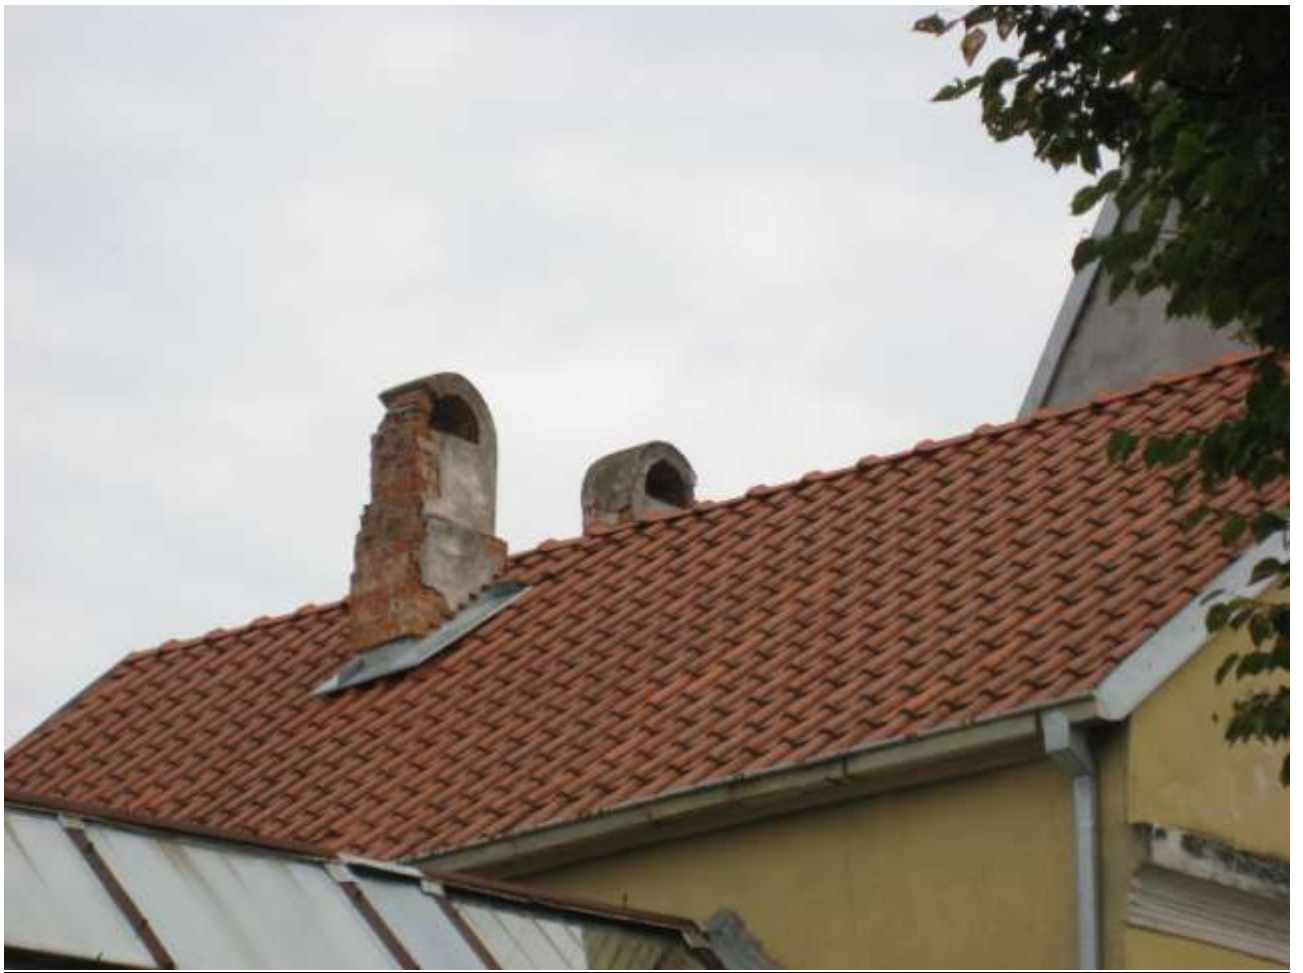
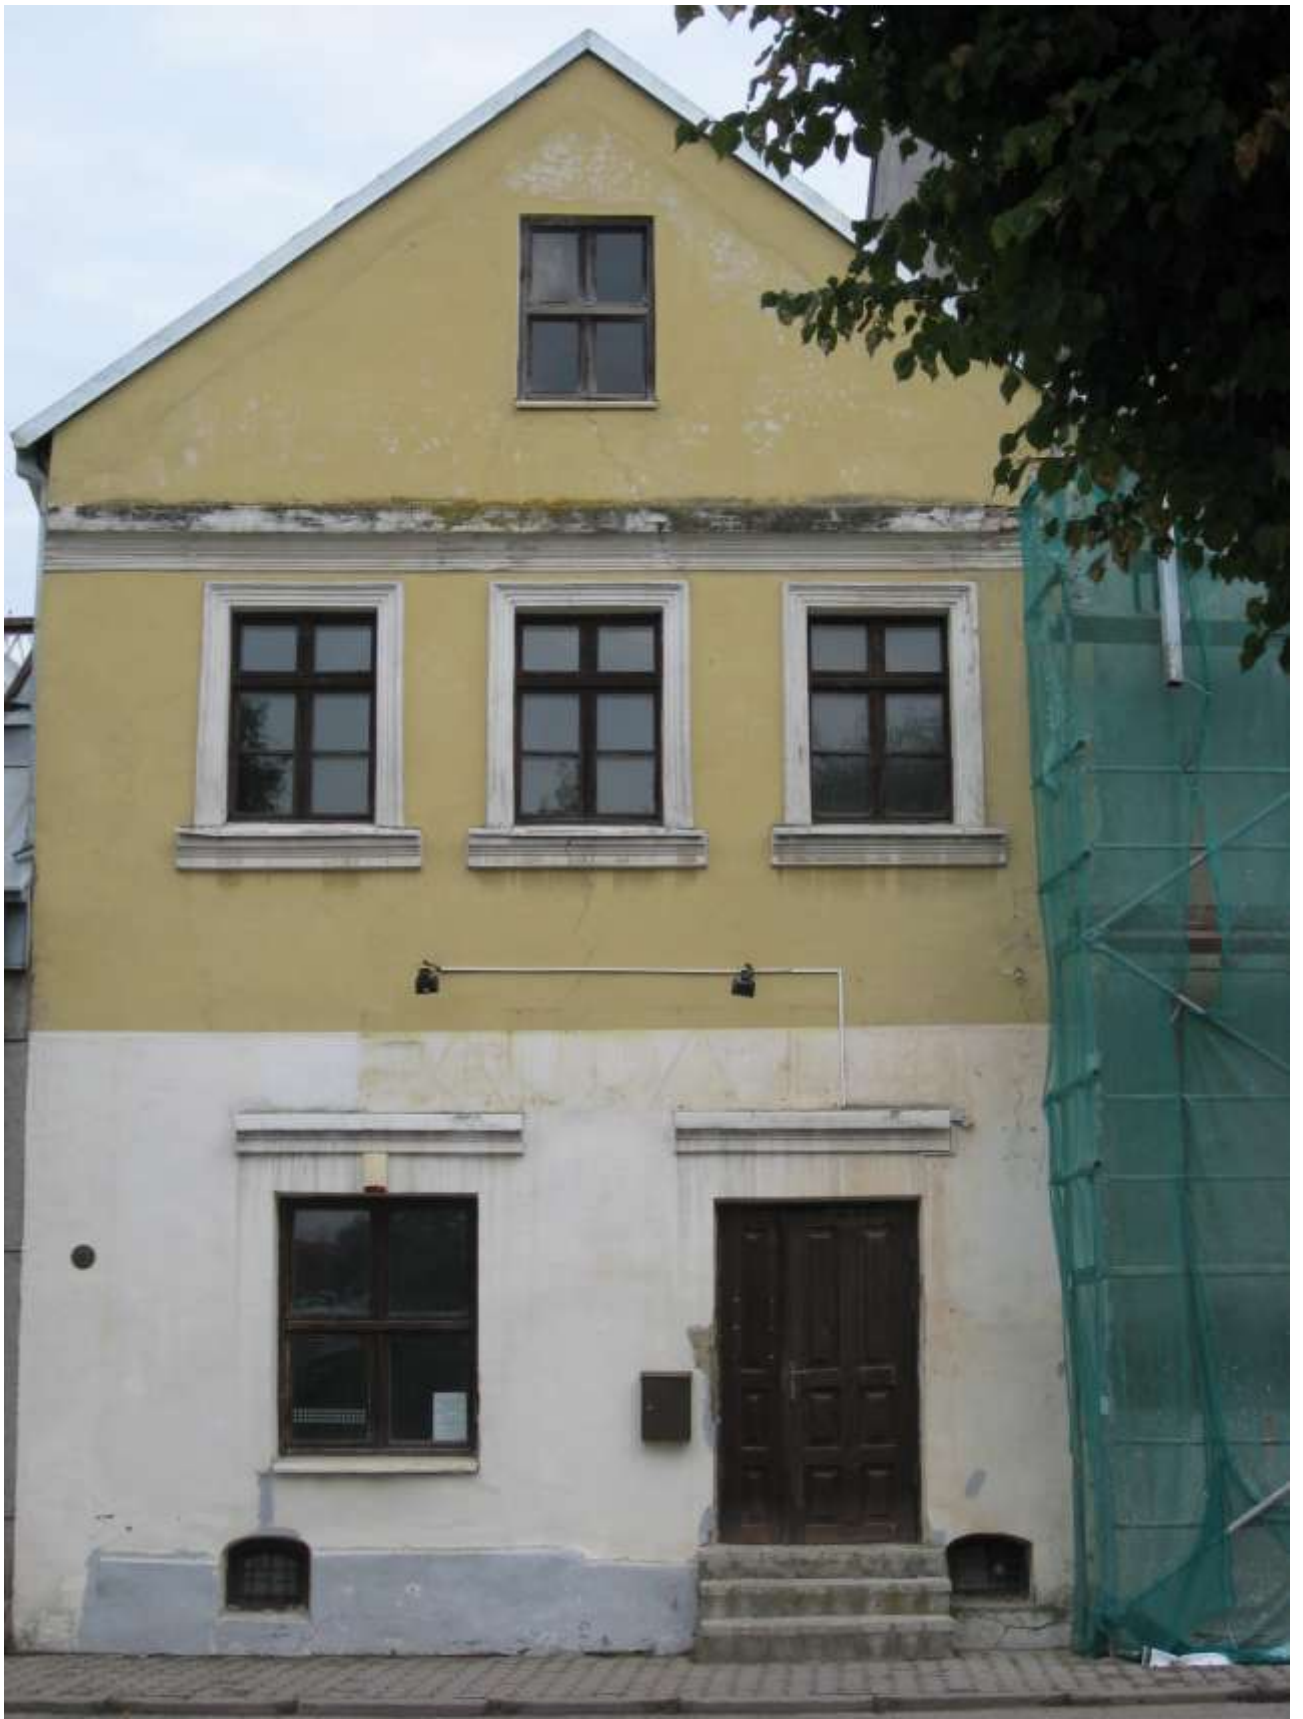
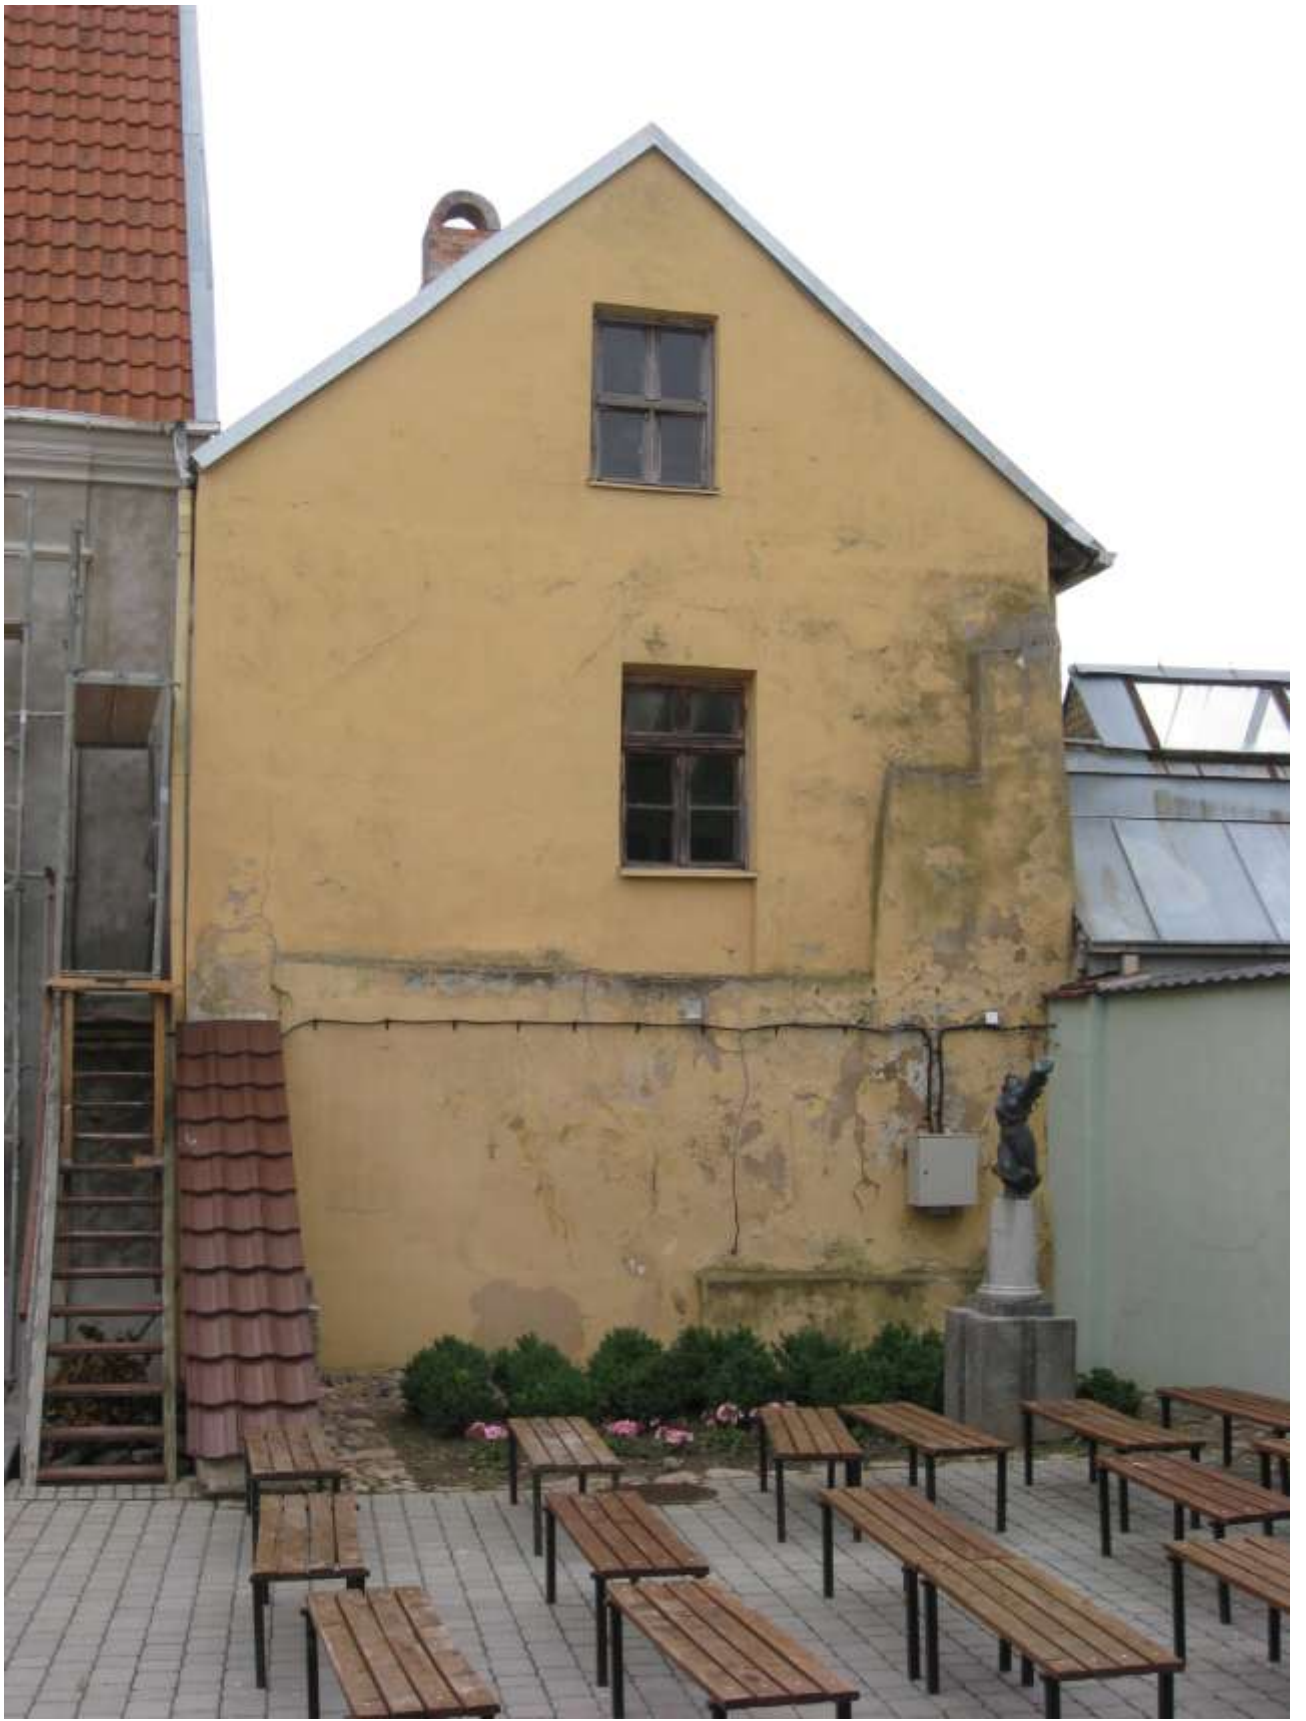
- PRIDEDAMA.
9. Fotofiksacija -6 vnt.
 10. Kiti dokumentai
 11. Kultūros paveldo objekto būklės patikrinimo data 2012 m. liepos 12 d.

8. Kultūros paveldo objekto būklės apibūdinimas Patalpų (pastato viduje) stovis geras. Pastato fasadai tinkuoti, daugelyje vietų tinkas atšokęs nuo mūro, nubyrėjęs. Dažų sluoksniai lupasi. Fasadas į Didžiosios rinkos aikštę nuo palėpės iki antro lango aukšto langų įskilęs. Lietaus vandens nuvedimo latakai aplūžę, pastato fasadas į Didžiosios rinkos a. pusę nudažytas dviem skirtingom spalvom. Smarkiai aptrupėjęs plytos kaminų-ventiliacijos angų ant stogo. Pastato būklė pablogėjo. Būtinai fasado tvarkybos darbai
