**KULTŪROS PAVELDO OBJEKTO BŪKLĖS
PATIKRINIMO AKTAS**

2012 m. gruodžio 17 d. Nr. ARP12-73

1. Pavadinimas Vaiškonių buvusi dvaro sodyba:1) rūmai, 2) svirnas, 3) ledainė, 4) kalvė, 5) malūnas, 6) tvartas (statinių liekanos), 7) parkas
2. Kultūros vertybių registro unikalus kodas mc 233
3. Adresas Kauno apsk., Kėdainių r.savivaldybė, Šėtos sen. Vaiškonių k.
4. Valdytojas
5. Paskelbtas ar nepaskelbtas saugomu kultūros paveldo objektu kultūros paveldo objektas, įrašytas į Kultūros vertybių registrą
6. Ankstesnio būklės patikrinimo data ir akto numeris 2010-10-22, Nr. ARP10-28;30;29;31;34;33.

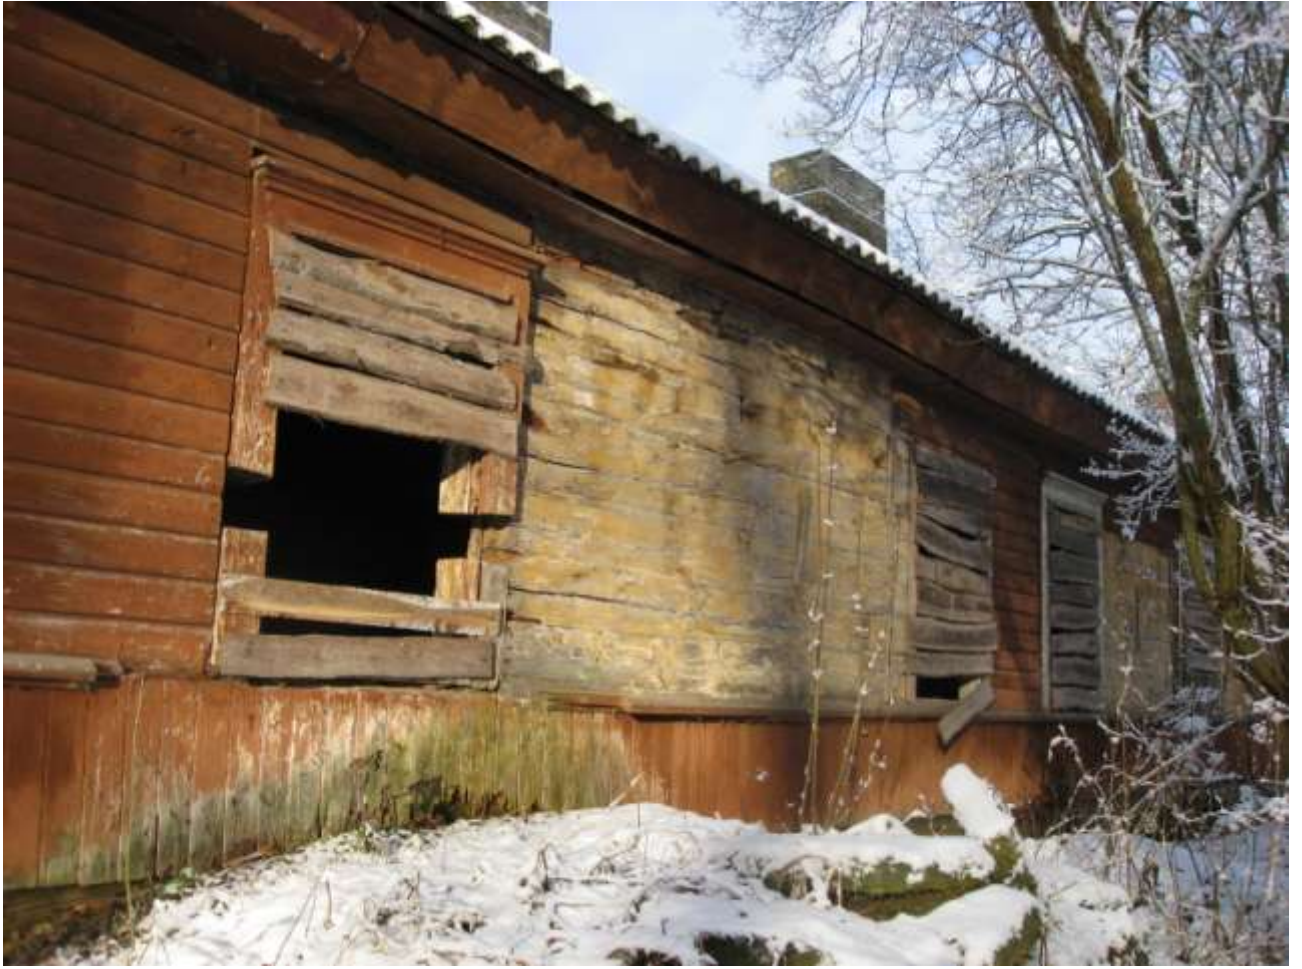
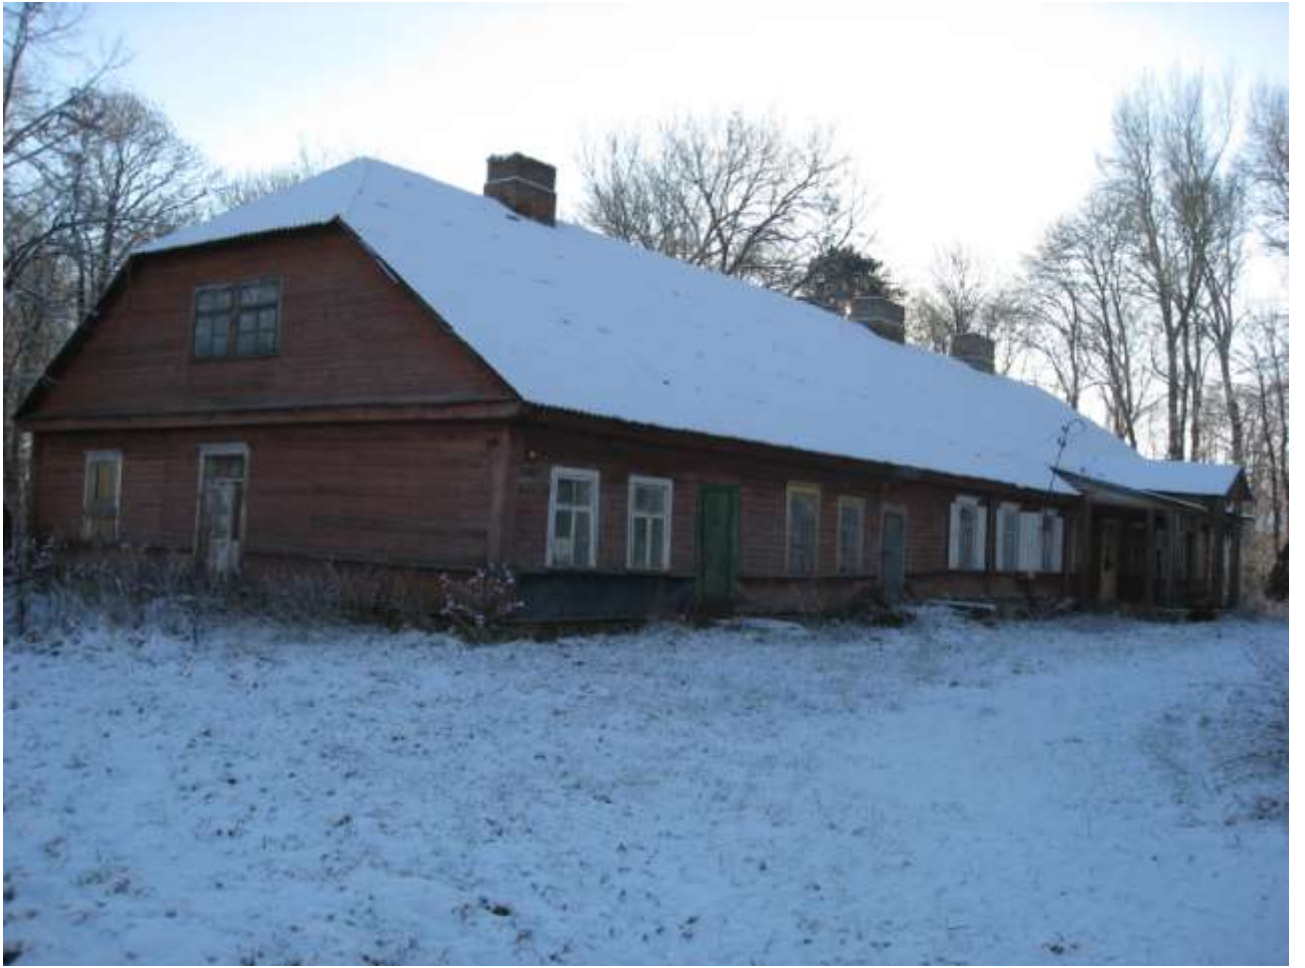
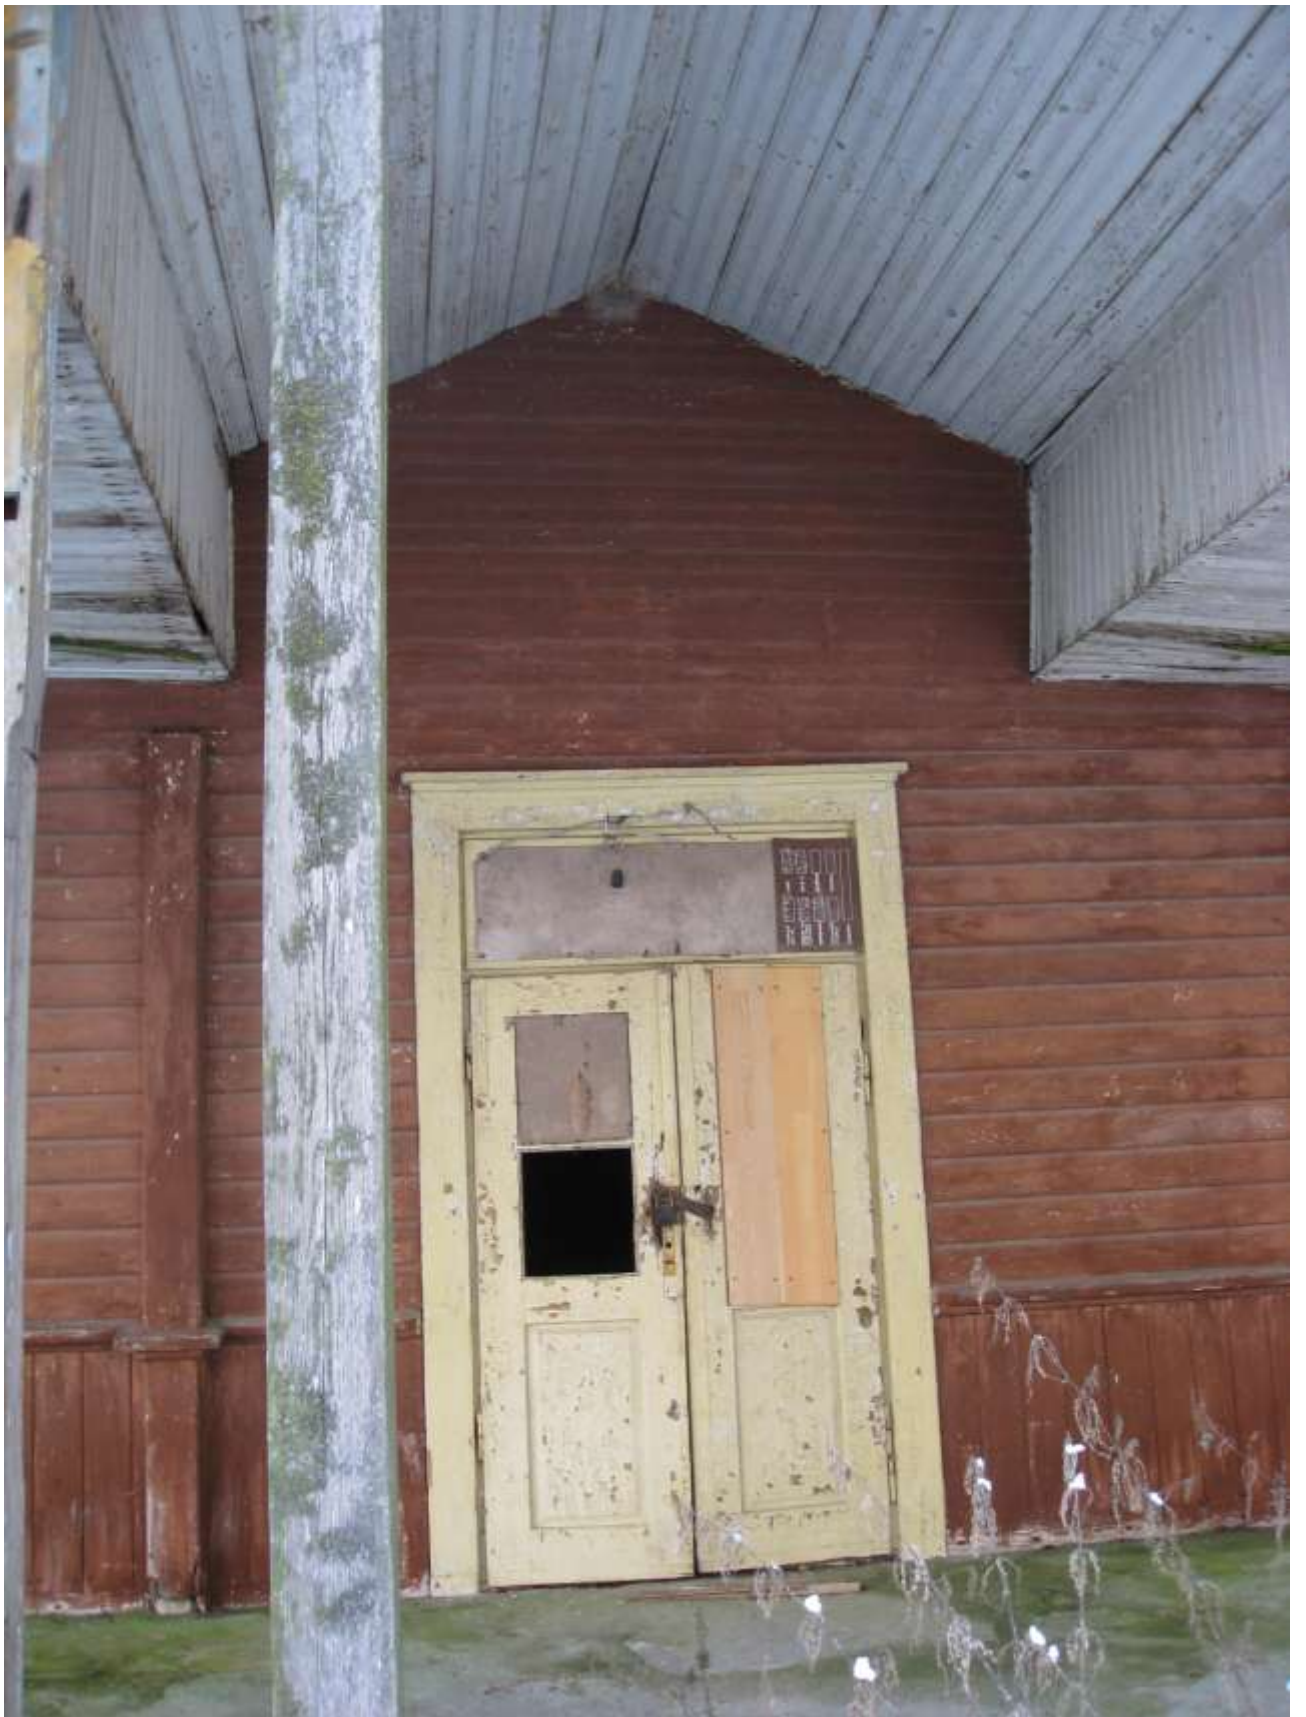
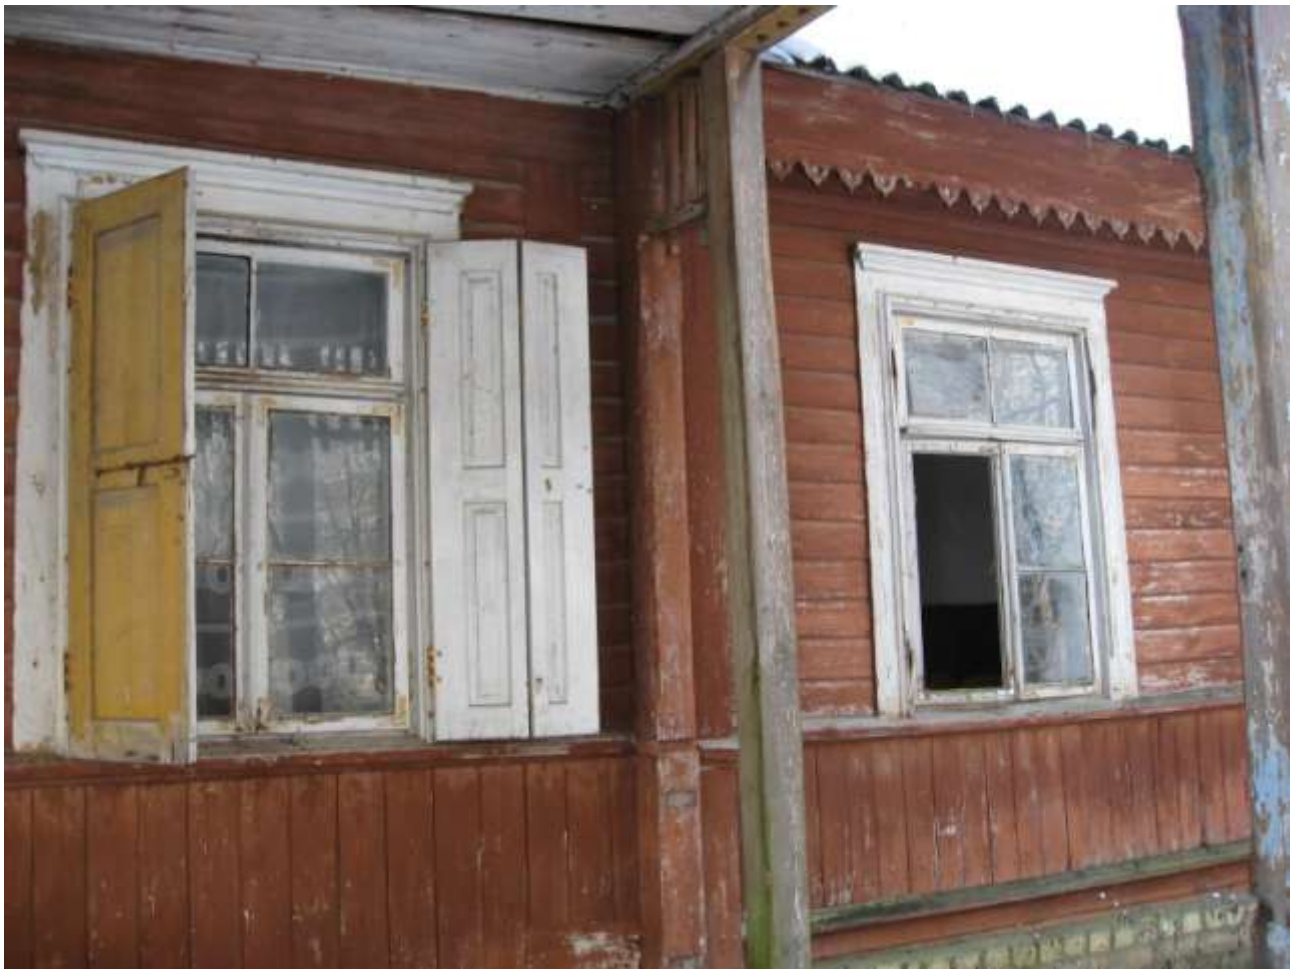
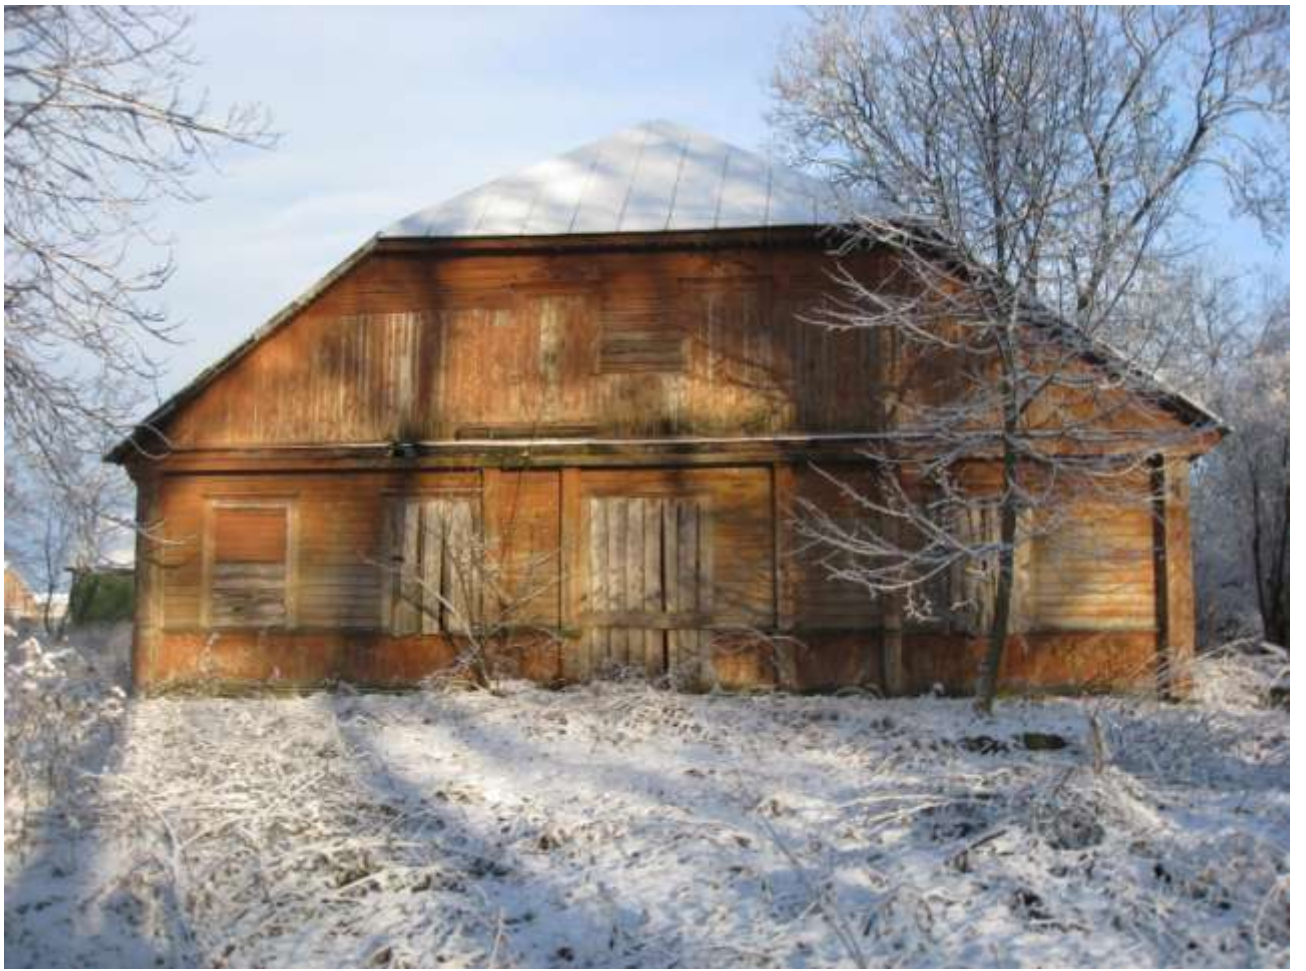
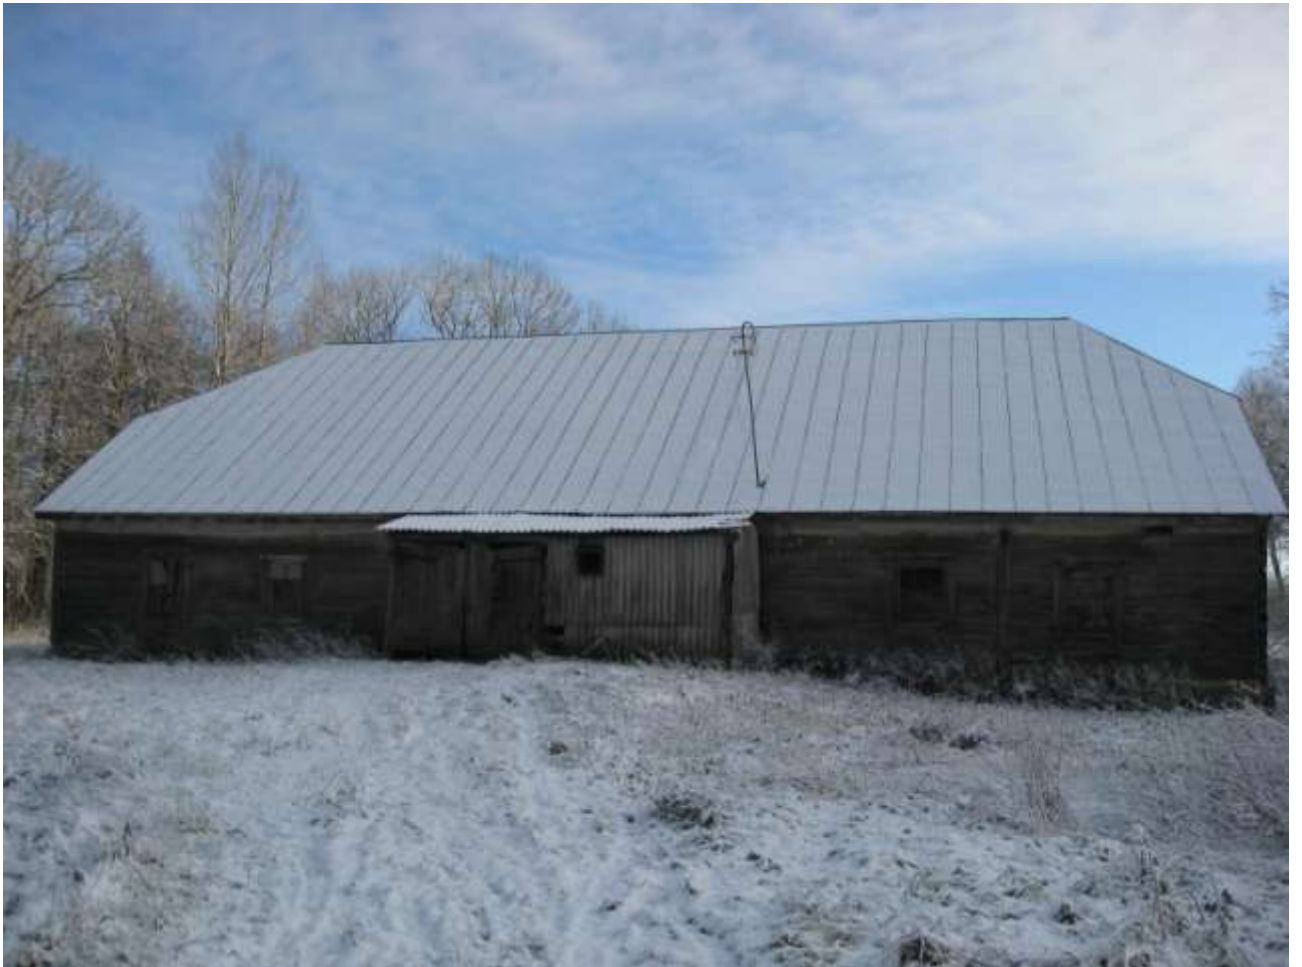
Rūmai

8. Kultūros paveldo objekto būklės apibūdinimas: 1) Gyvenamas namas (ekspl.Nr,1) stačiakampio plano, vieno aukšto. Pamatai akmenų, sienos rąstų, apkaltos lentomis. Stogas – dvišlaitis, dengtas šiferiu. Rūmų ne visos angos užsandarintos, yra išdaužyti langų ir durų stiklai, tačiau per 3 m nuo pastato pašalinti nevertingi krūmai, sutvarkyta aplinka. 2) Svirnas (ekspl.Nr.3) medinis, stačiakampio plano, vieno aukšto, stogas dvišlaitis, dengtas skarda. Kai kurie langai išdaužyti ir neužsandarinti, bet aplinka apie pastatą 3 m atstumu sutvarkyta, pašalinti nevertingi krūmai. 3) Ledainė (ekspl.Nr.2) stačiakampio plano, mūrinė, stogas – dvišlaitis, dengtas šiferiu. Durų, langų ir erkerio angos užsandarintos, tačiau anga į rūšį atvira, viduje šiukšlynas, pašalinti nevertingi krūmai, tvarkinga aplinka. 4) Kalvė vieno aukšto su pastoge, mūrinė, angos užsandarintos, aplinka tvarkinga. 5) Malūnas stačiakampio plano 1 aukšto, mūrinis, stogas dvišlaitis. Angos užsandarintos, kai kuriose pastato sienų vietose yra tinkas, nuo stogo atsilupinėję karnizai, matosi atplyštantys (pasikėlę) šiferio lakštai. 6) tvartas (statinių liekanos). 7) parkas apie 2 ha, mišraus išplanavimo su išlikusiomis alėjomis ir tvenkiniais, matosi bandymai tvarkyti: sukrautos į krūvas šakos, bet visumoje apleistas, netvarkomas, yra nulūžusių ir išvirtusių medžių.
