**Kėdainių rajono savivaldybės administracijos Architektūros ir urbanistikos skyrius**

**KULTŪROS PAVELDO OBJEKTO BŪKLĖS  
PATIKRINIMO AKTAS**

**2012 m. gruodžio 17 d. Nr. ARP12-28**

1. Pavadinimas Kryžius, V.Svirskis
2. Kultūros vertybių registro unikalus kodas MC 32623
3. Adresas Kauno apsk., Kėdainių r.savivaldybė, Dotnavos sen., Naujųjų Bakainių k..
4. Valdytojas
5. Paskelbtas ar nepaskelbtas saugomu kultūros paveldo objektu kultūros paveldo objektas įrašytas į kultūros vertybių registrą
6. Ankstesnio būklės patikrinimo data ir akto numeris 2011-04-05 Nr. ARP11-64

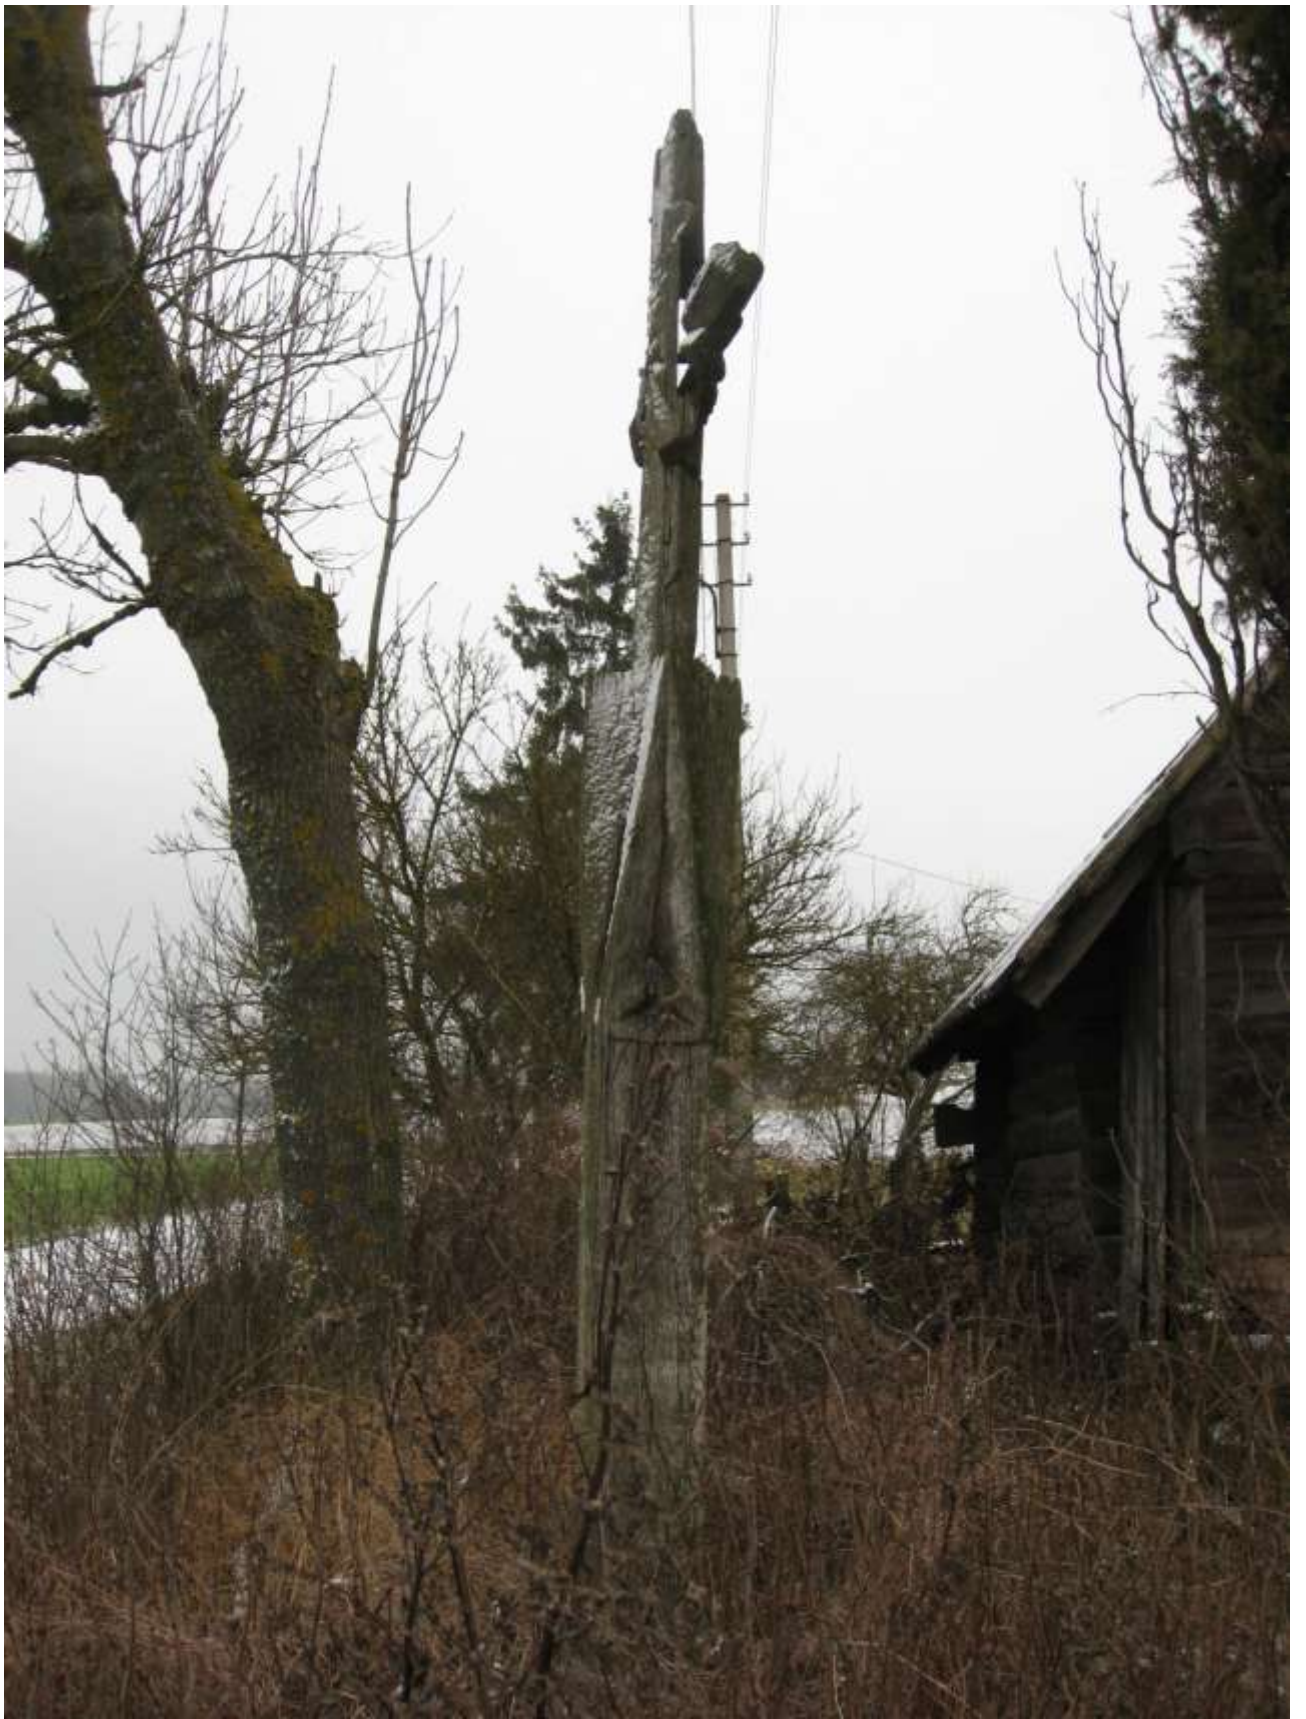
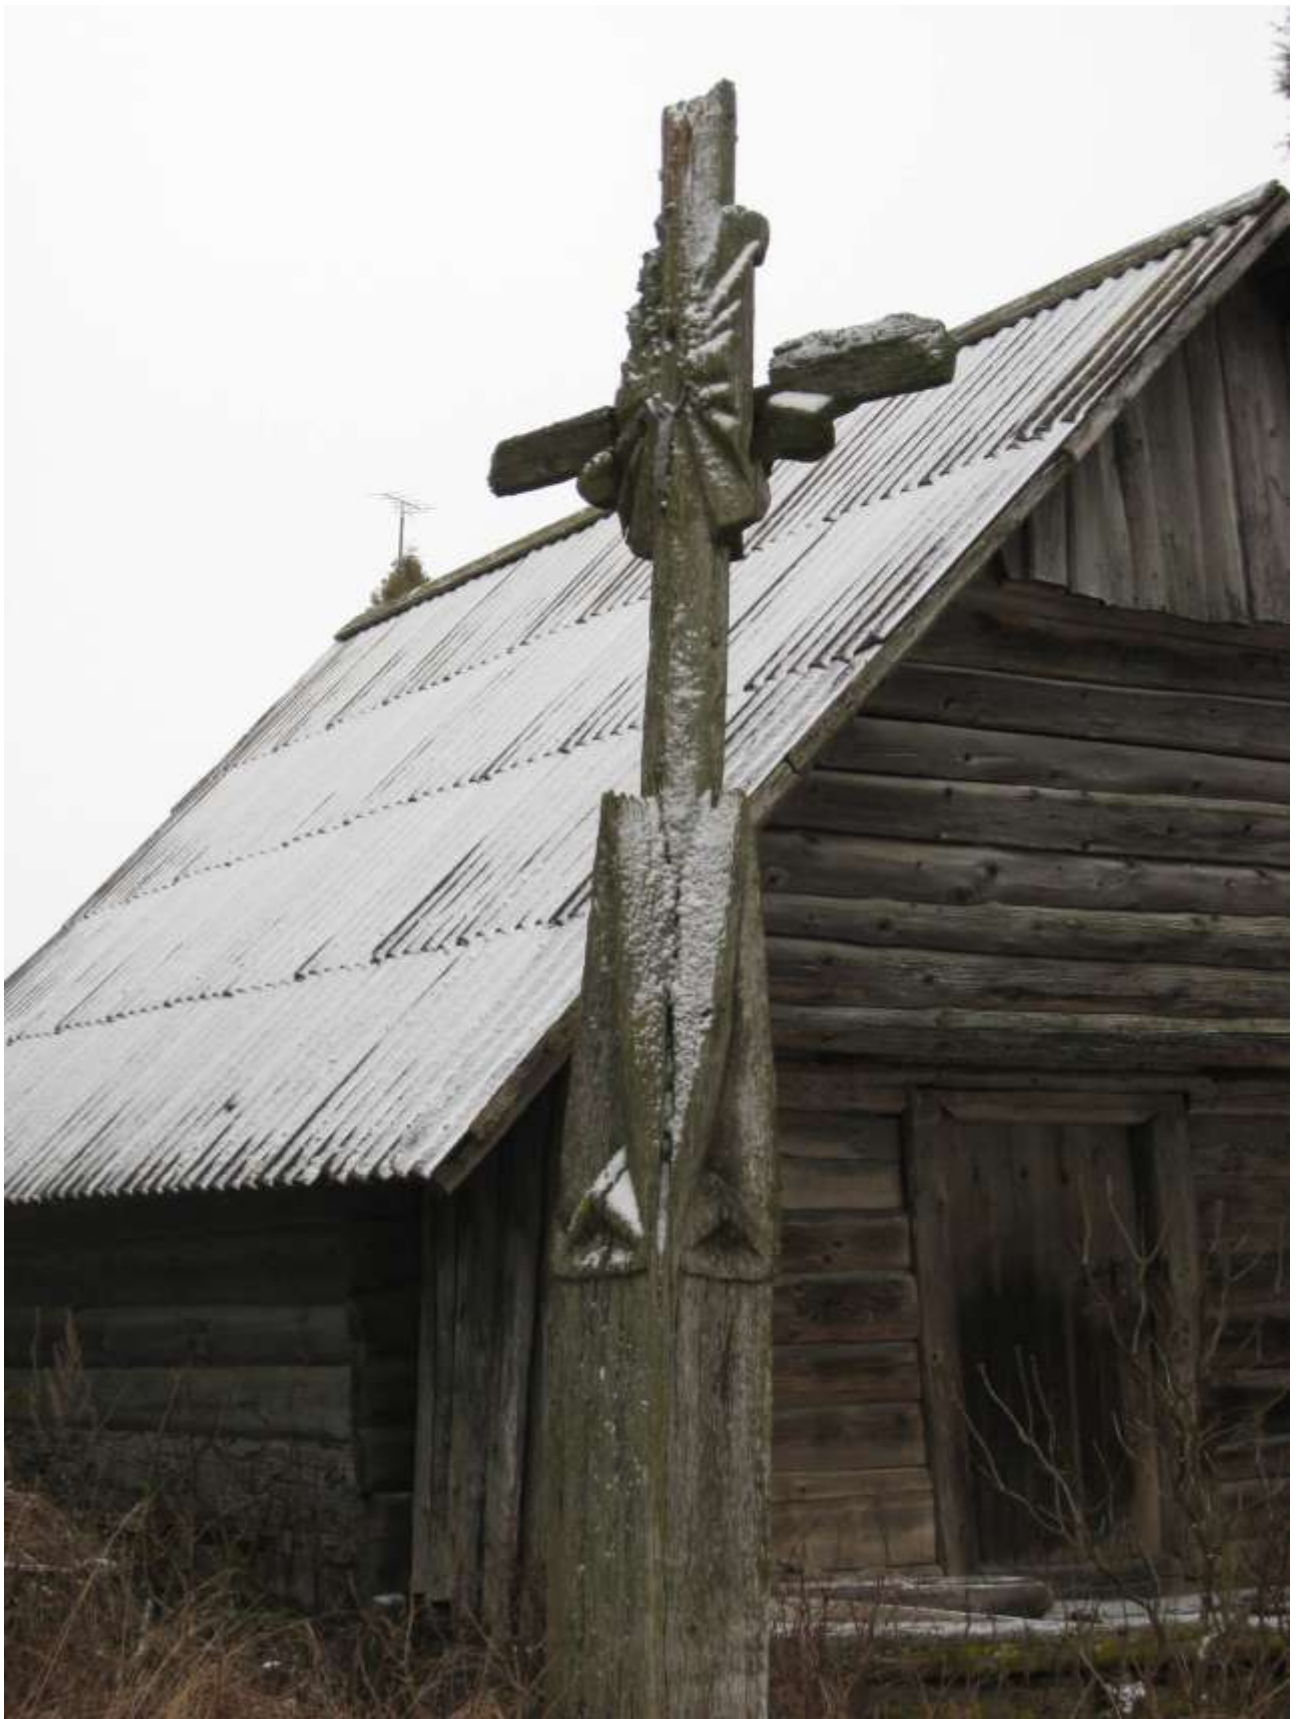
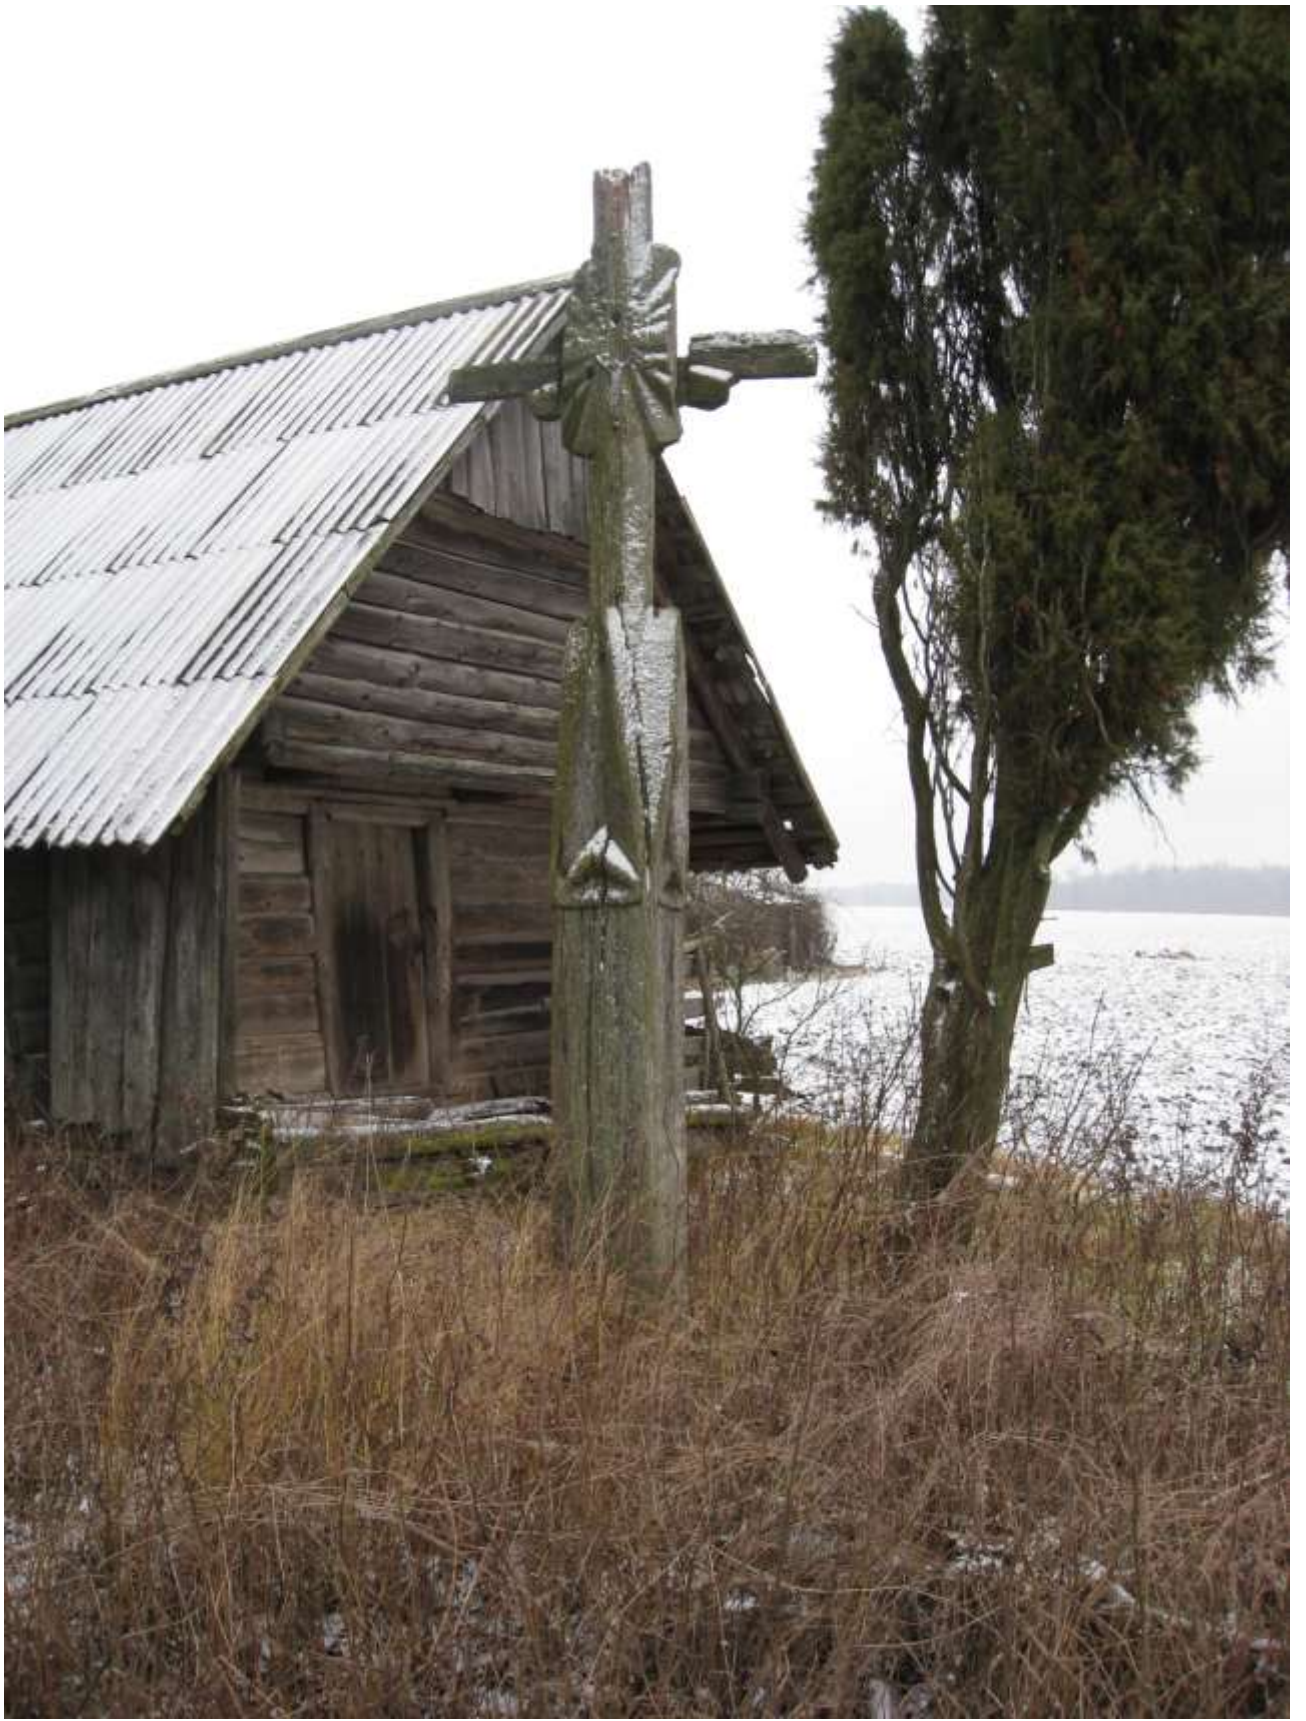
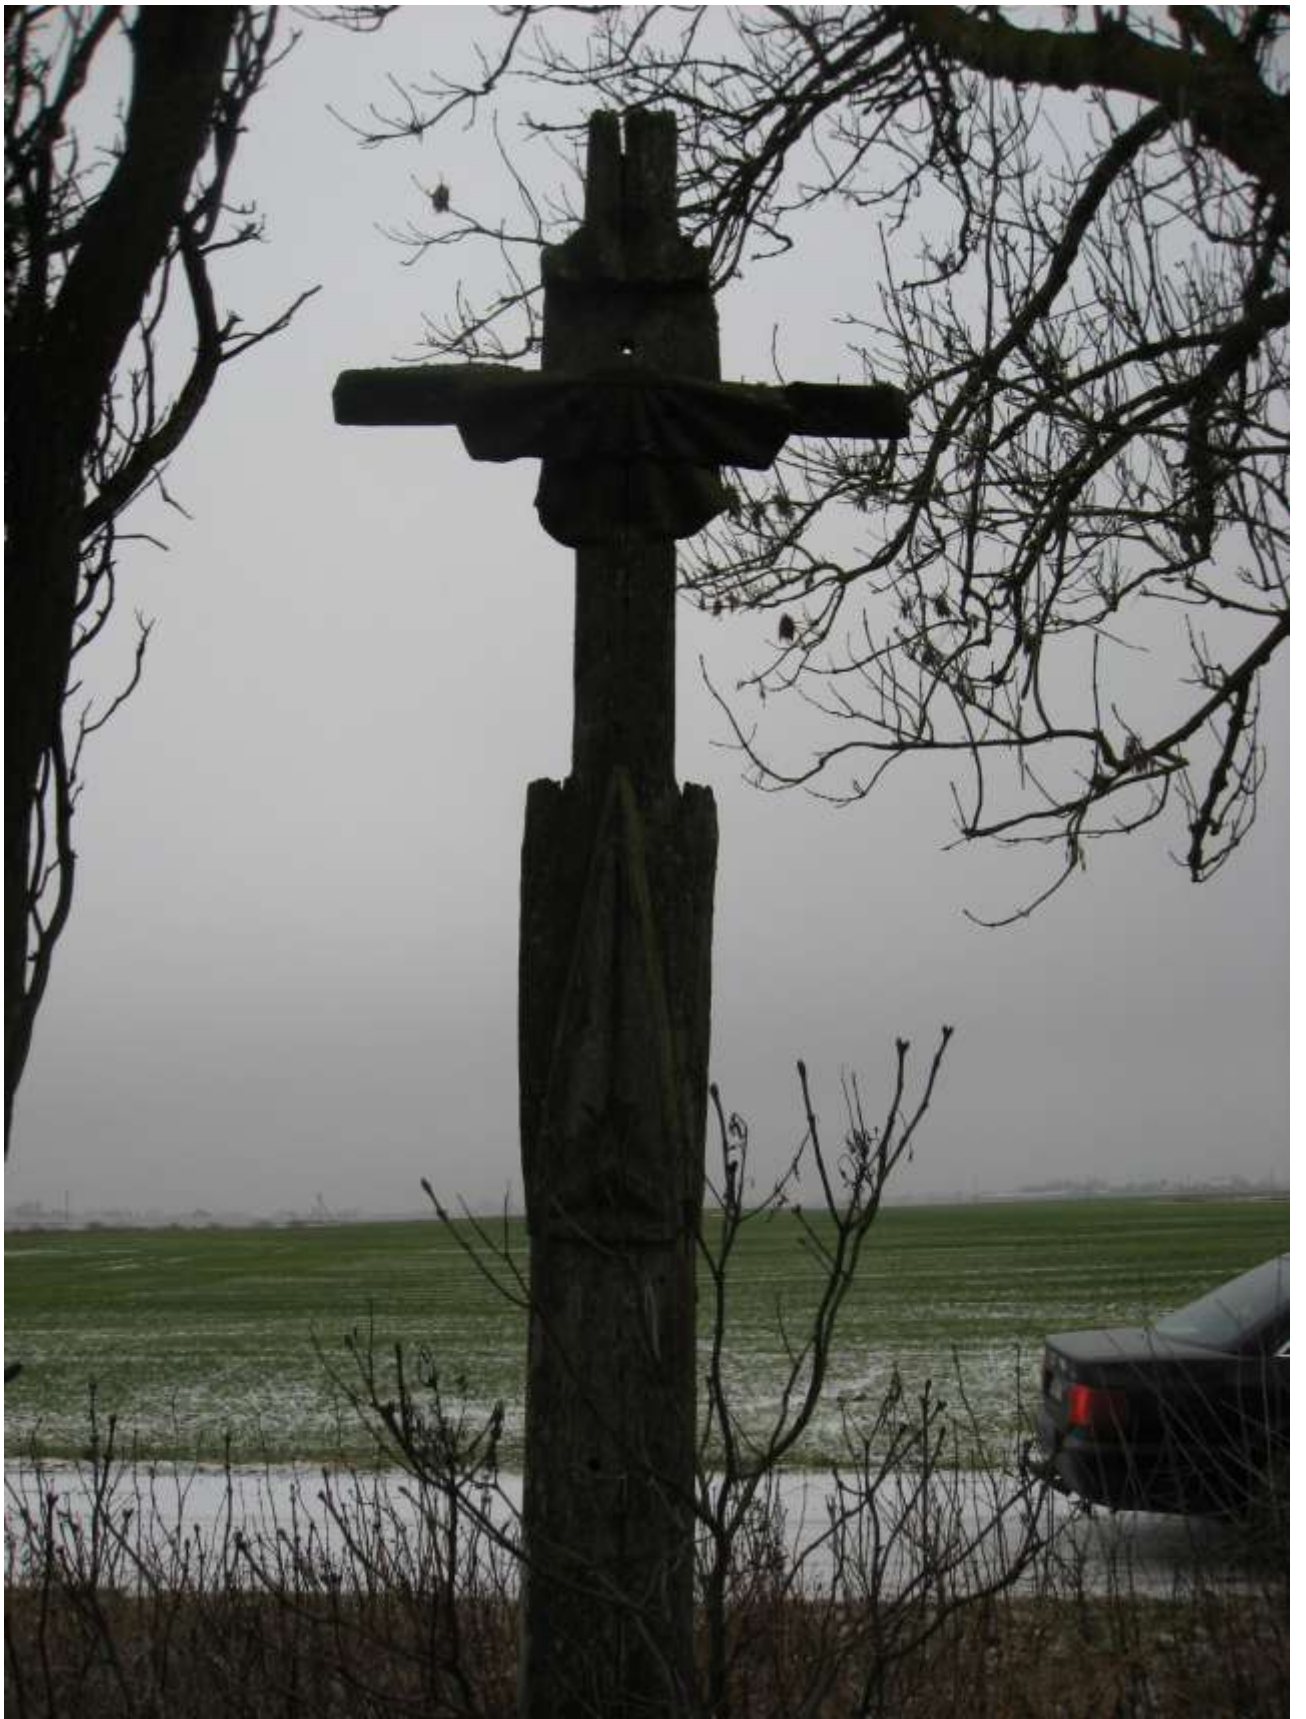
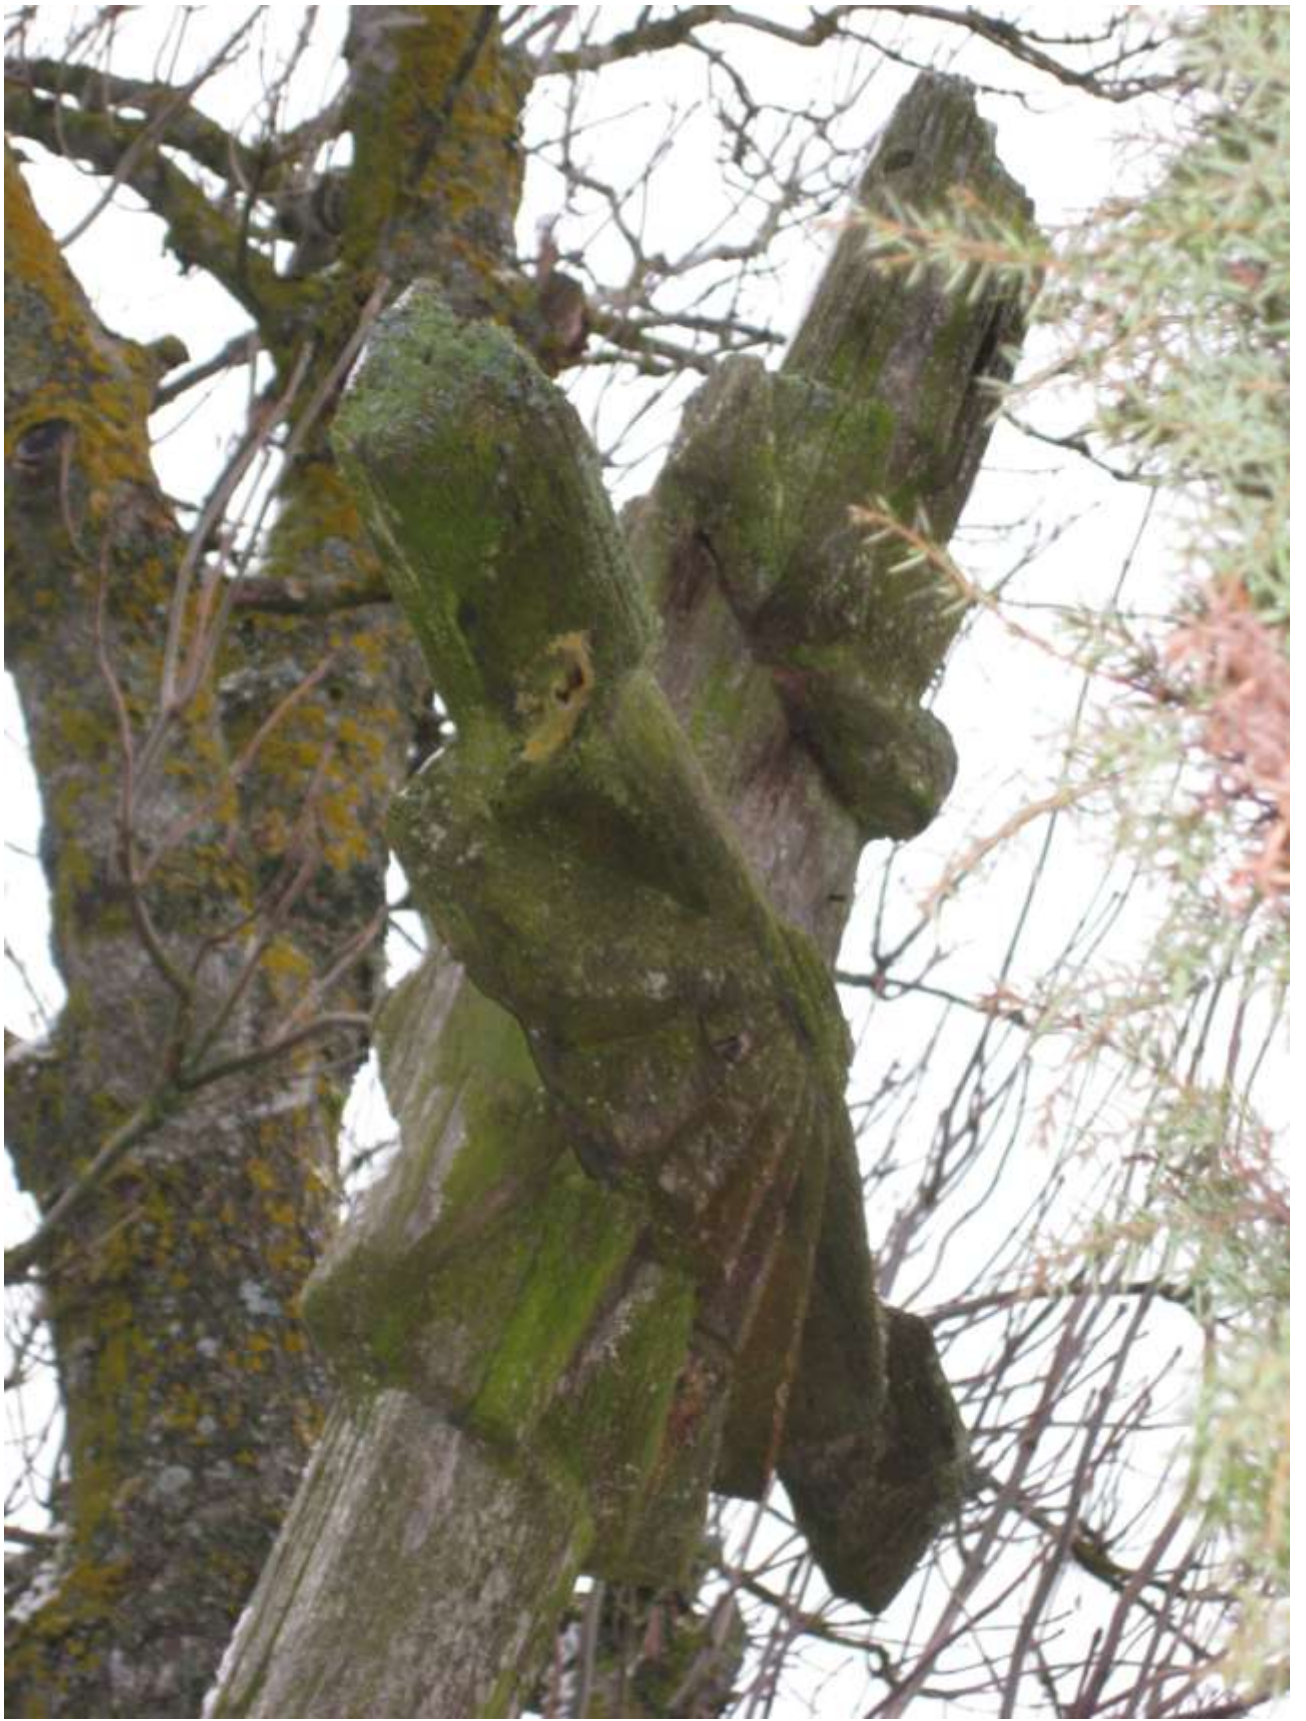
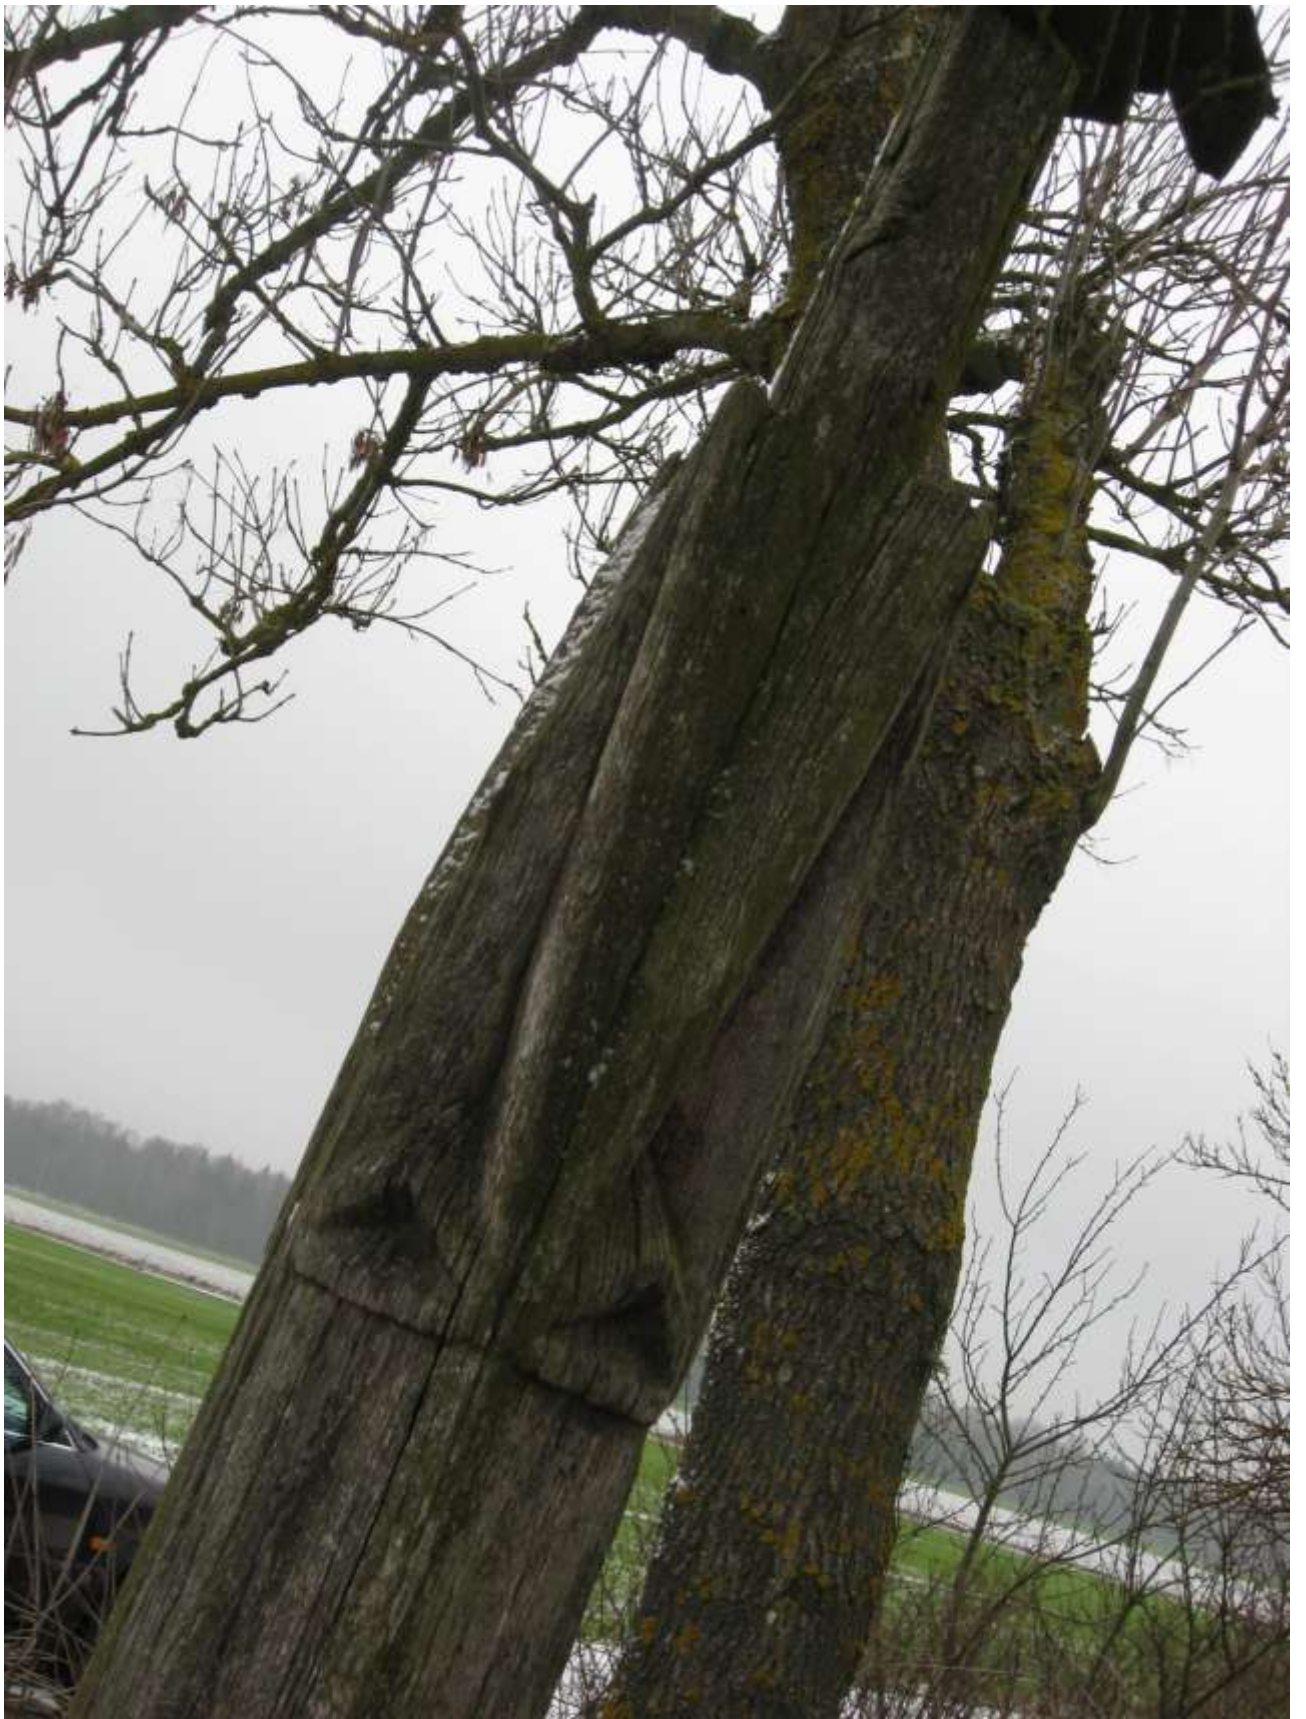
9. Fotofiksacija - 6 vnt.
10. Kiti dokumentai Kultūros paveldo objekto būklės patikrinimo data 2012 m. lapkričio 30 d.

7. Kultūros paveldo objekto vertingosios savybės ir kiekvienos iš jų būklės apibūdinimas dailės, sakralinė, kraštovaizdžio. V.Svirskio kryžius, sukurtas apie 1888 m. Lotyniškas kryžius (aukštis 335 cm, plotis -105 cm, gylis-24 cm. Būklė avarinė. Puošyba :reljefiniai kryžmos spinduliai ir stiebo ornamentai.
8. Kultūros paveldo objekto būklės apibūdinimas Kryžiaus būklė avarinė: viršus nutrupėjęs, skersinis vos laikosi, stiebas suskilęs, skersinis užpakalinėje dalyje – nukritęs, medis pažaliavęs, nutrupėjęs. Likusi priekinė kryžmos dalis vienoje stiebo pusėje nulūžusi , vos laikosi. Kryžiaus būklė blogėja, avarinė. Būtinai restauravimo-konservavimo darbai.
